SEGUNDA LECTURA ARQUEOLÓGICA EN EL MOLINO DE SANTA AMELIA

En este trabajo, se dan a conocer los resultados de las intervenciones arqueológicas realizadas en el Molino de Santa Amelia de Almahue en el marco del Proyecto Fondart Regional 2015 N° 88736 “Segunda Lectura Arqueológica del Molino de Santa Amelia de Almahue”. Los objetivos son describir la estructura asociada al molino que permanecía cubierta de escombros (canal de entrada), identificar la orientación del canal de desagüe, hacer un diagnóstico de las patologías de la casona del molino y sus estructuras, proponer procedimientos de conservación necesarios para asegurar la preservación de las estructuras que permanecen descubiertas y reforzar el valor del molino de Santa Amelia como referente cultural de la comuna de Pichidegua en particular y de la Región en general, al ser un lugar donde confluyen la historia pasada y presente mediante la identificación de las relaciones existentes en el contexto arqueológico. Es decir, determinar los eventos constructivos, los eventos depositacionales, las relaciones crono-culturales entre el material cultural portátil y las estructuras, que permitan inferir la biografía del molino.

DIAG

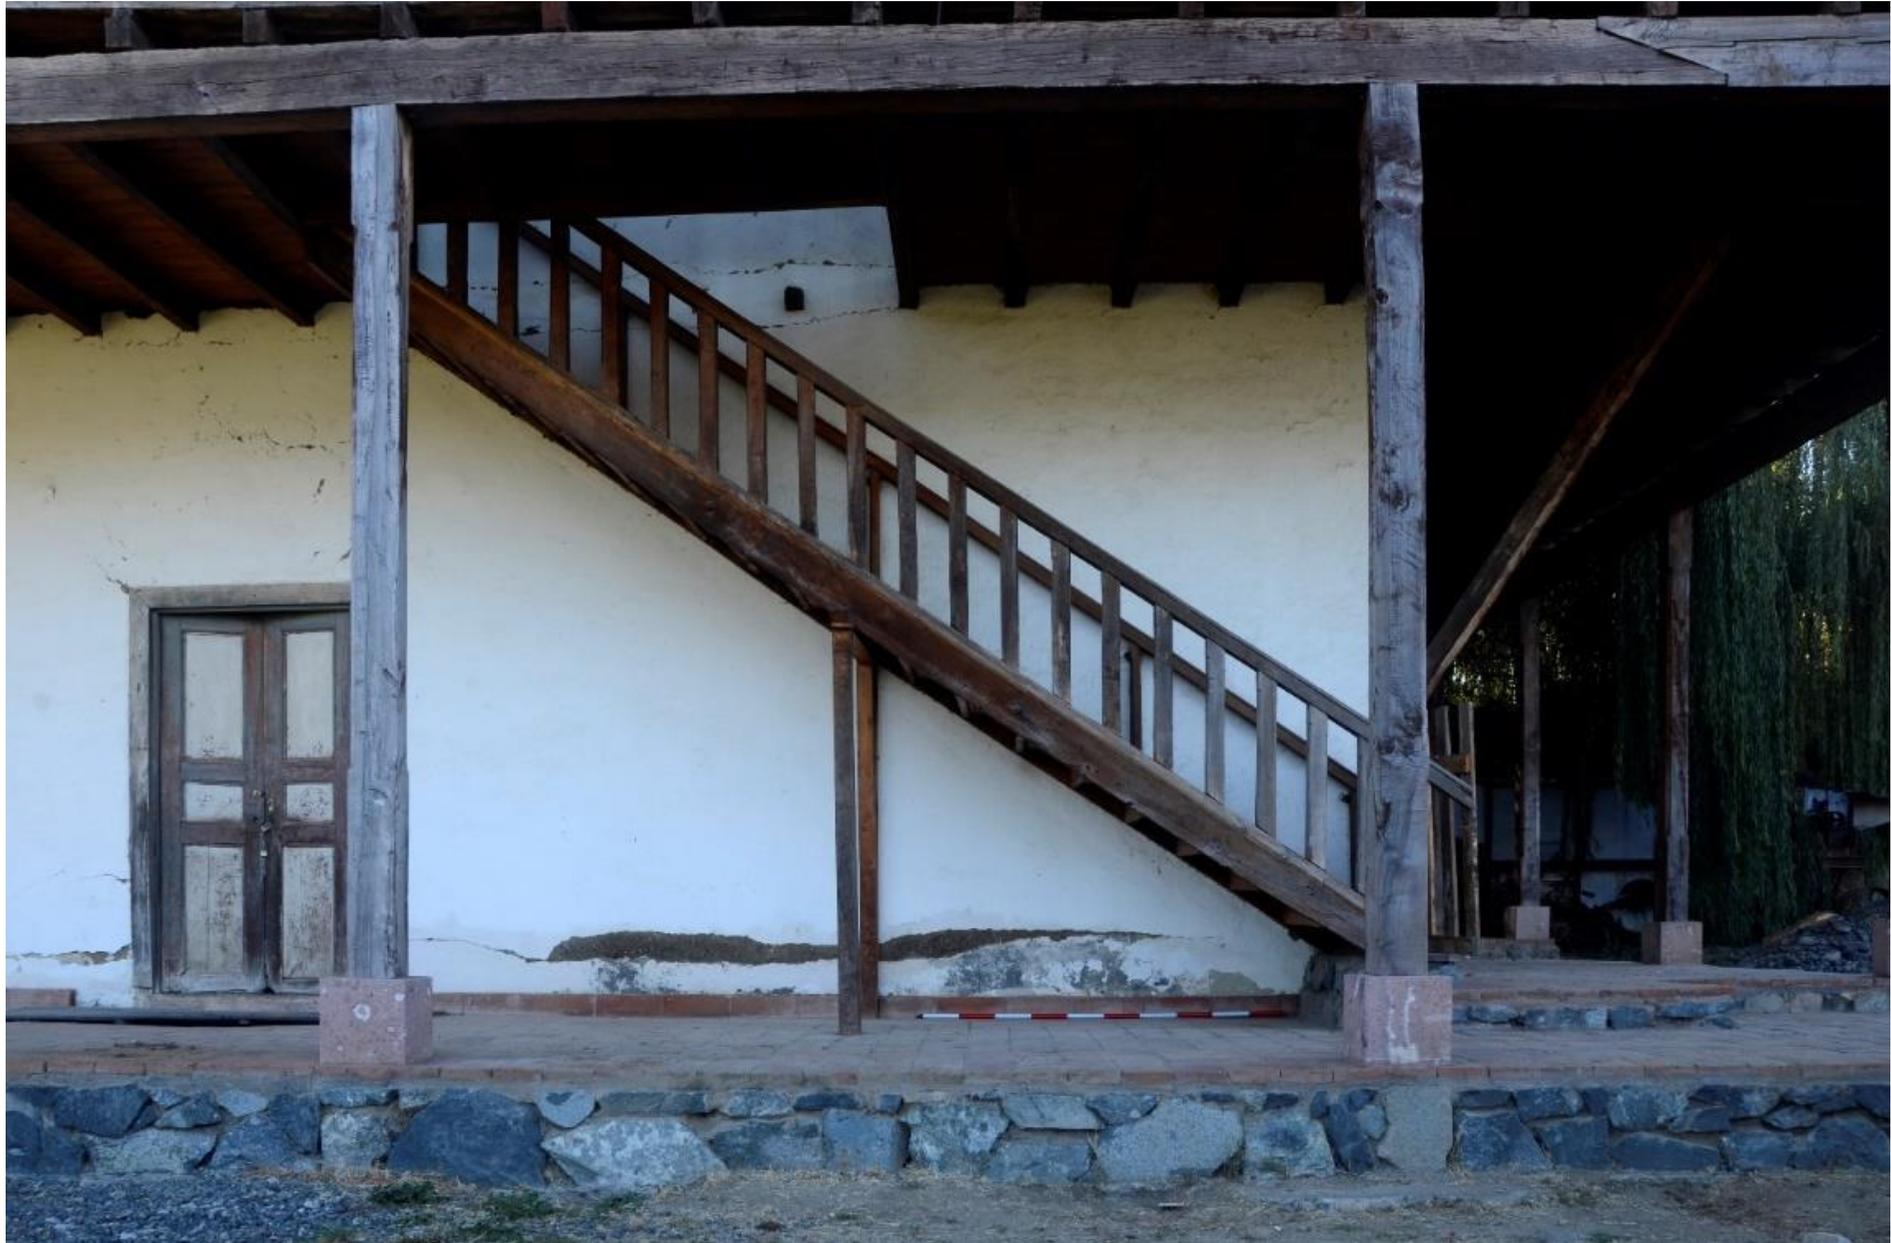
DETALLE DE LA TÉCNICA DE CONSTRUCCIÓN EN TIERRA, ASÍ COMO DE LOS MATERIALES EMPLEADOS. FACHADA OESTE

La madera de roble es de uso frecuente en la construcción de vigas vistas y demás estructuras firmes. Se trata de una madera de calidad, dura y pesada, con una densidad que oscila entre 0,769 y 0,991. Muy resistente a la pudrición y por ende, a la humedad, presenta una albura delgada y un duramen amplio; todo el árbol es rico en tanino²⁴. En construcción se emplea el roble hualle²⁵ y durante el proceso de secado presenta grietas que indican la salida de humedad. A fin de aminorar la presencia de grietas y los efectos del sol, se requiere impregnar la pieza con protectores de madera.

La piedra utilizada en el molino de Santa Amelia es del tipo granitoide, grupo de las rocas ígneas. A nivel petrográfico, los granitoides son rocas polifásicas, compuestas por tres minerales esenciales: cuarzo, feldespato y mica. El cuarzo tiene una alta resistencia a la alteración química, una estructura estable y una baja solubilidad. Los feldespatos se dividen en ortosas y microclinas (silicatos aluminico-potásicos) y plagioclasas (silicatos sódico cálcicos), y se deterioran fácilmente descomponiéndose en arcillas. Las micas se dividen en biotitas y moscovitas (silicatos con aluminio, hierro, magnesio y potasio), se degradan fácilmente y tienden a oxidarse por procesos de hidrólisis y a lixiviar hierro²⁶. Los granitoides tienen una composición mineralógica cualitativa similar a la del granito, pero muestran variaciones cuantitativas en cuanto a sus componentes mineralógicos. Son rocas menos resistentes que el granito, pero más fáciles de trabajar.

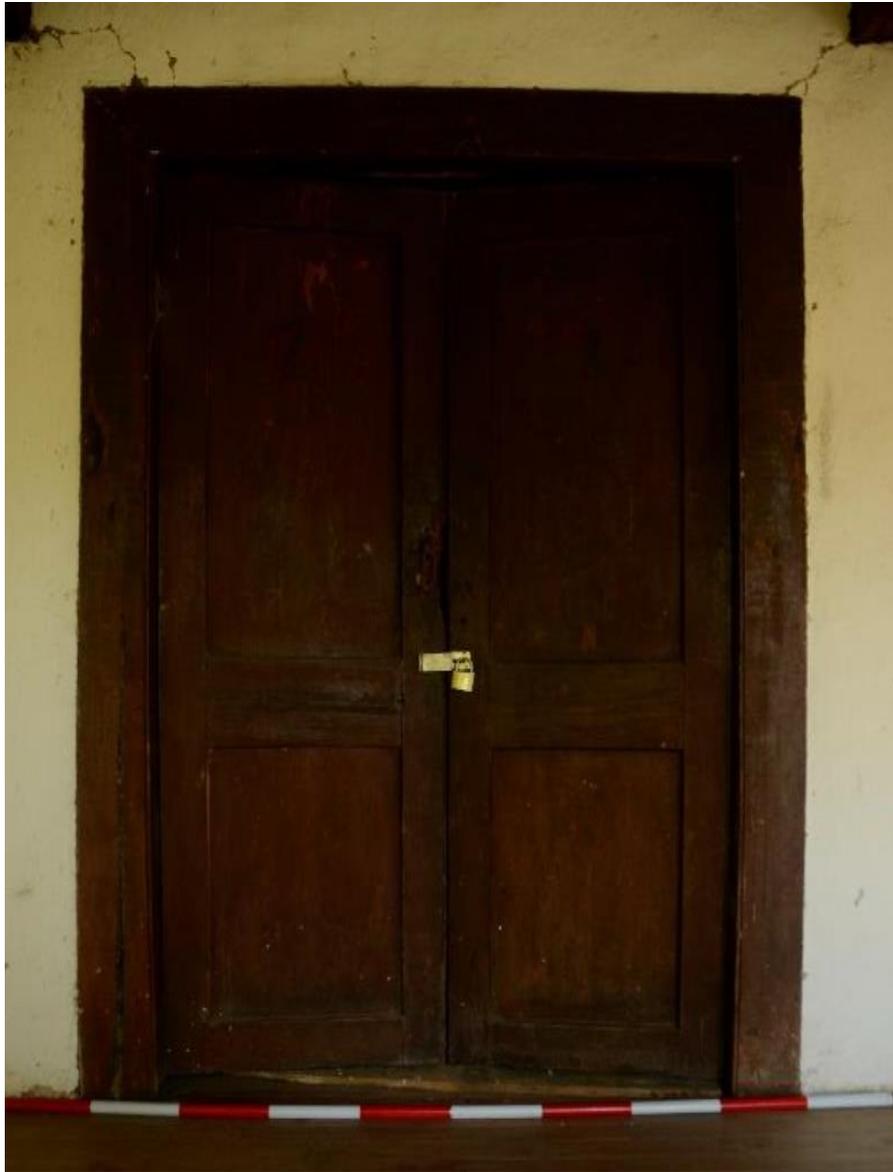
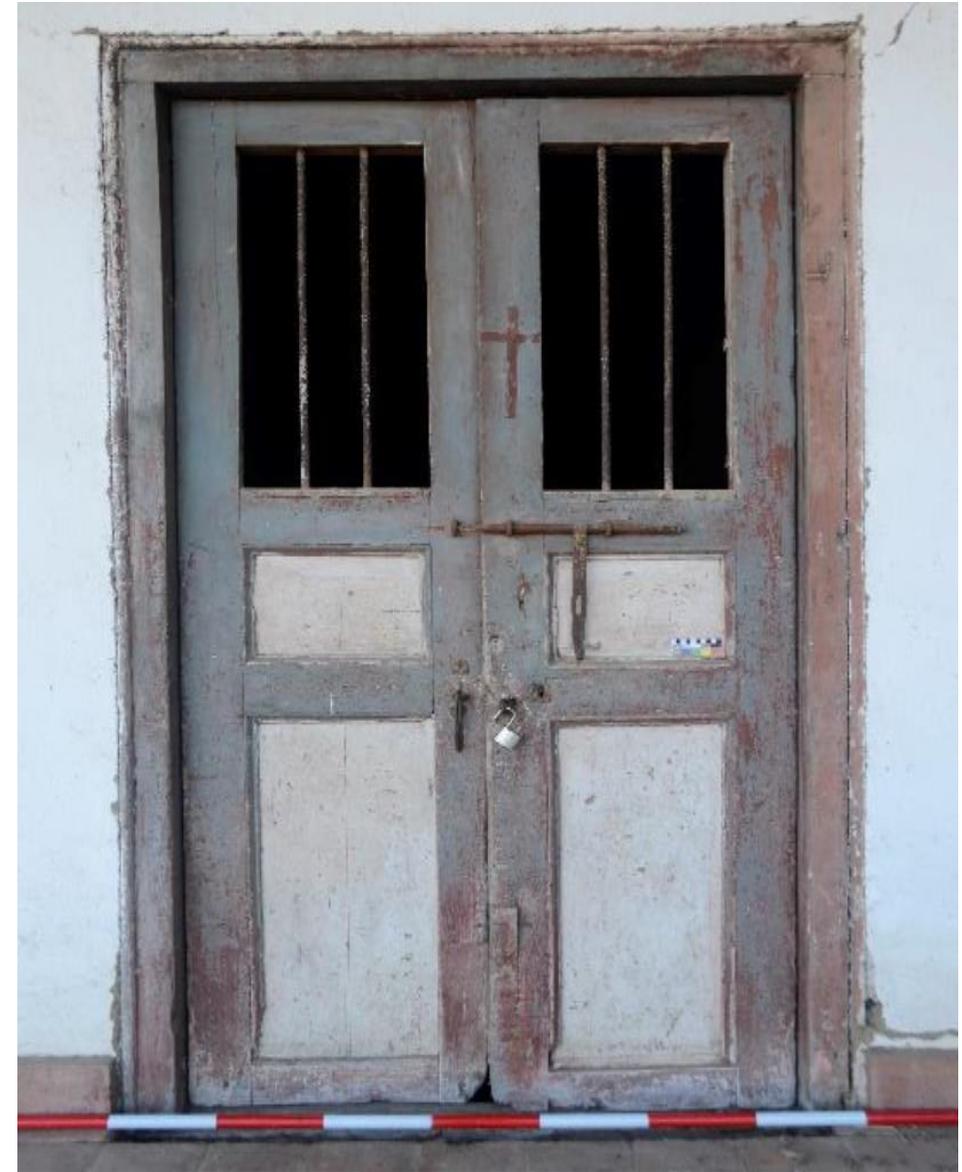
DE IZQUIERDA A DERECHA. PUERTA DE MADERA DEL SEGUNDO PISO Y PUERTA DE MADERA DEL PRIMER PISO. NÓTESE COMO LAS PUERTAS DEL SEGUNDO PISO HAN SIDO REPINTADAS CON UNA SUSTANCIA RESINOSA EN LA ANTERIOR RESTAURACIÓN PARA SIMULAR SER ROBLE NATURAL.

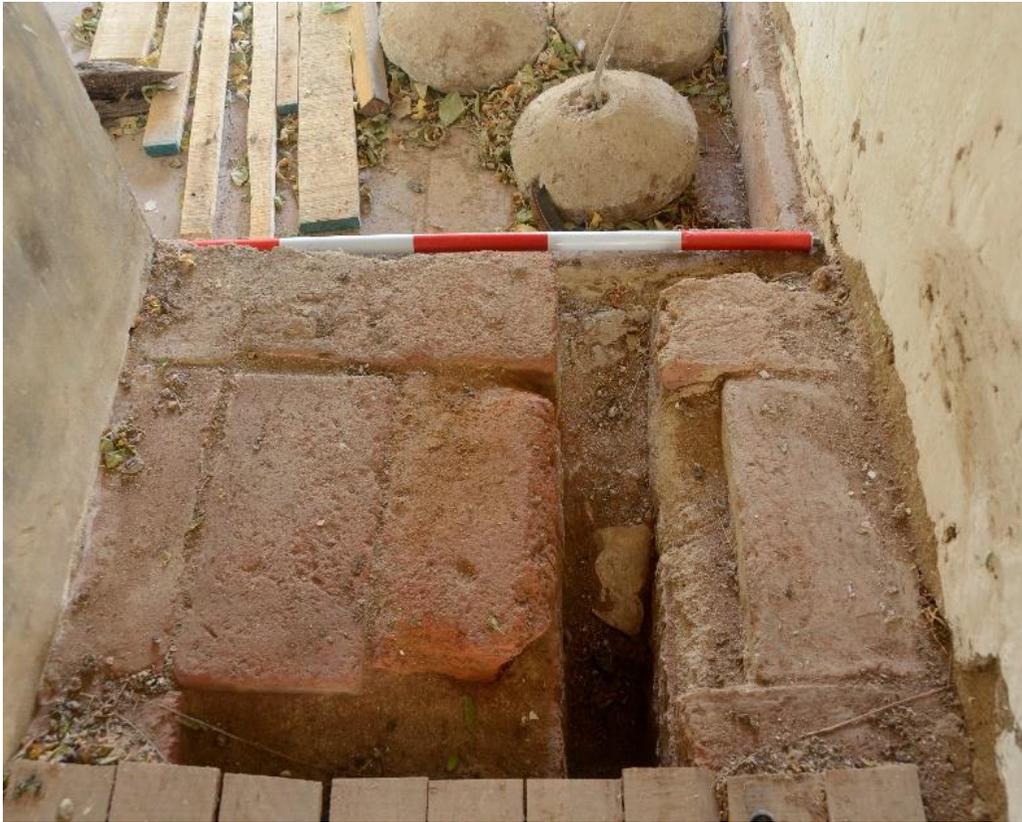
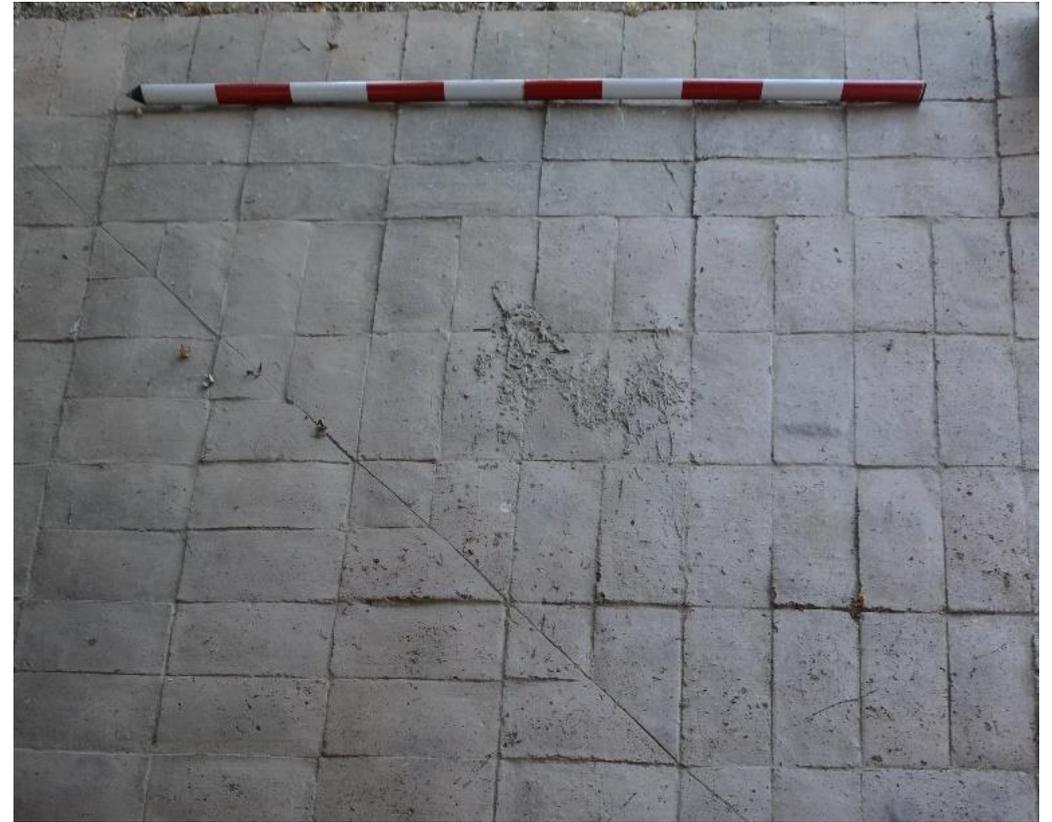
DE IZQUIERDA A DERECHA. ENLOSADOS ORIGINALES Y ENLOSADOS EMPLEADOS EN LA ANTIGUA RESTAURACIÓN.

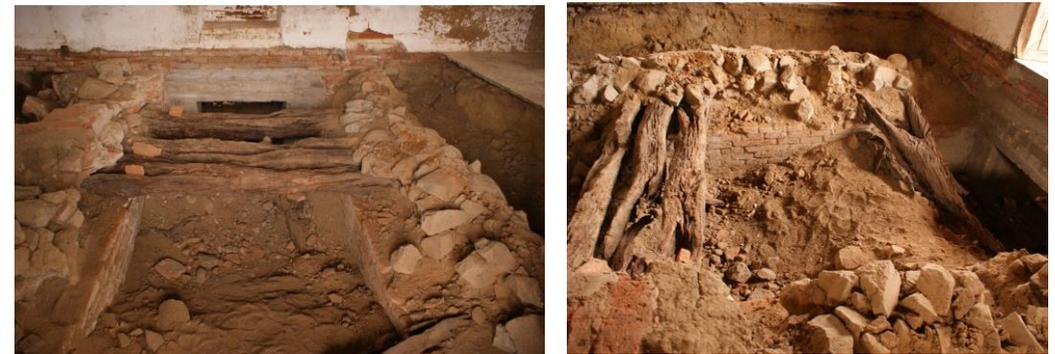
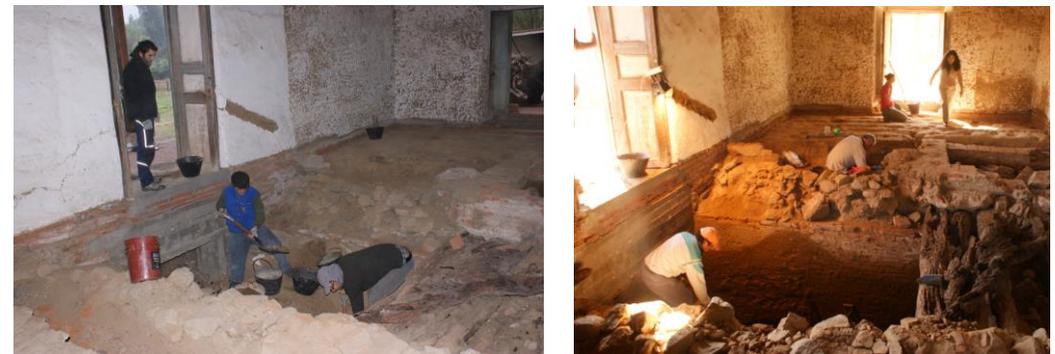
Del interior se recuperaron restos óseos de animal; cerámica monocroma; loza; metal (entre estos una pieza de sección circular cubierta con herrumbre, una tapa ovoidal con orificio central, una rueda de engranaje); ladrillo; material vítreo (fragmentos de frascos, de botellas vineras y de

cerveza, de copa, y piezas enteras como frascos de perfumes, de tónicos, remedio, canicas); restos de adobe, un botón de concha-perla; plástico (canica, peinetas y peines). Si bien el canal es de procedencia republicana, su contenido es de procedencia subactual y republicana.

CANAL INTERIOR, EN PROCESO DE DESPEJE.

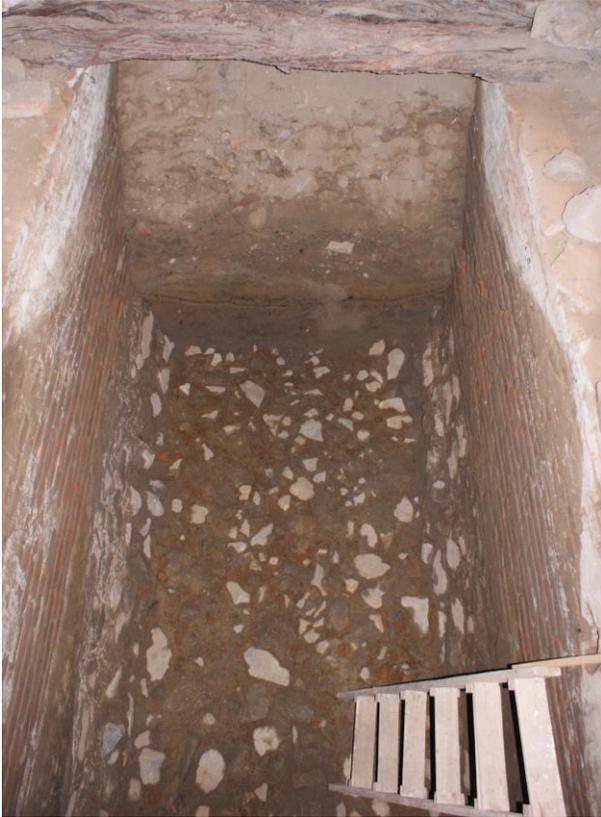
CANAL INTERIOR DESPEJADO.

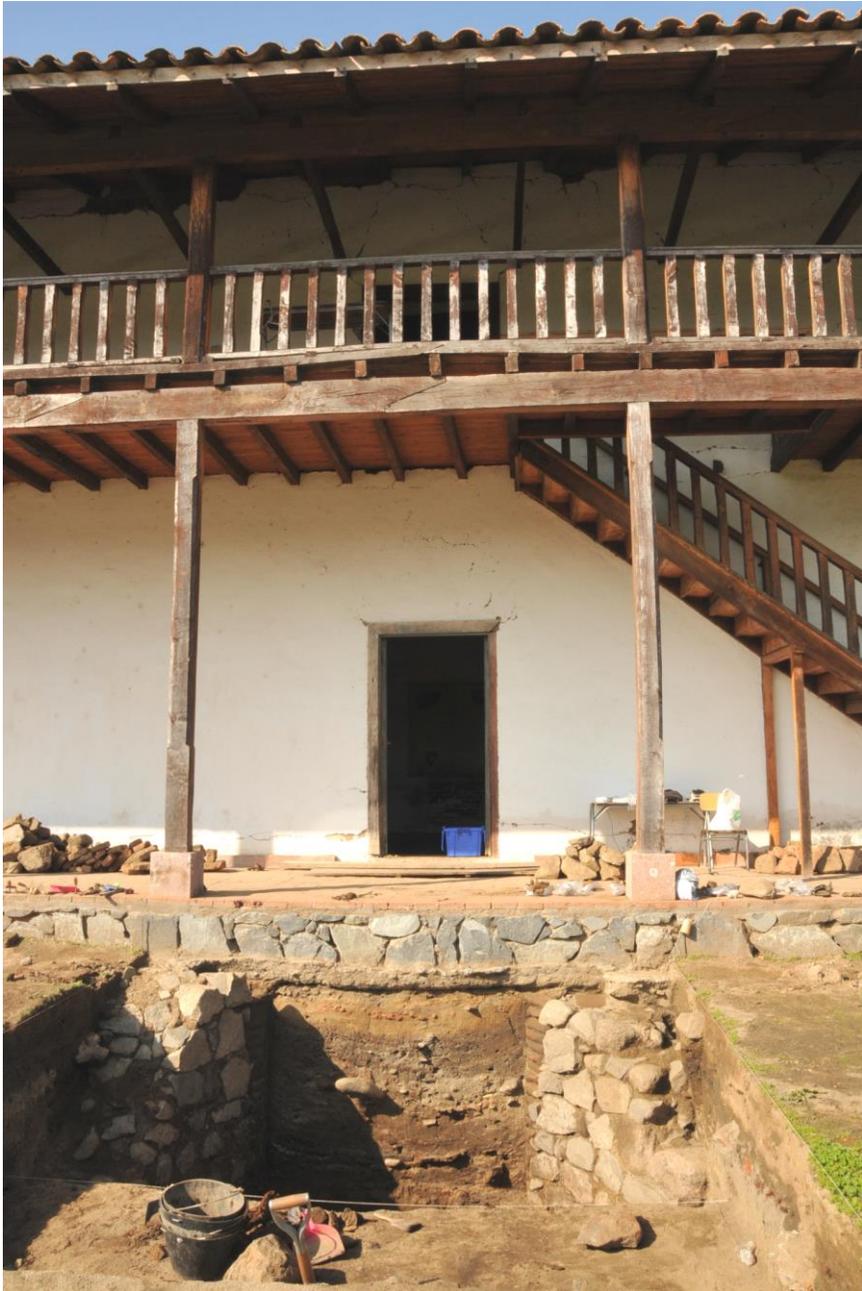
REFUERZO DE MAMPOSTERÍA EN EL CANAL DE SALIDA O DESAGÜE

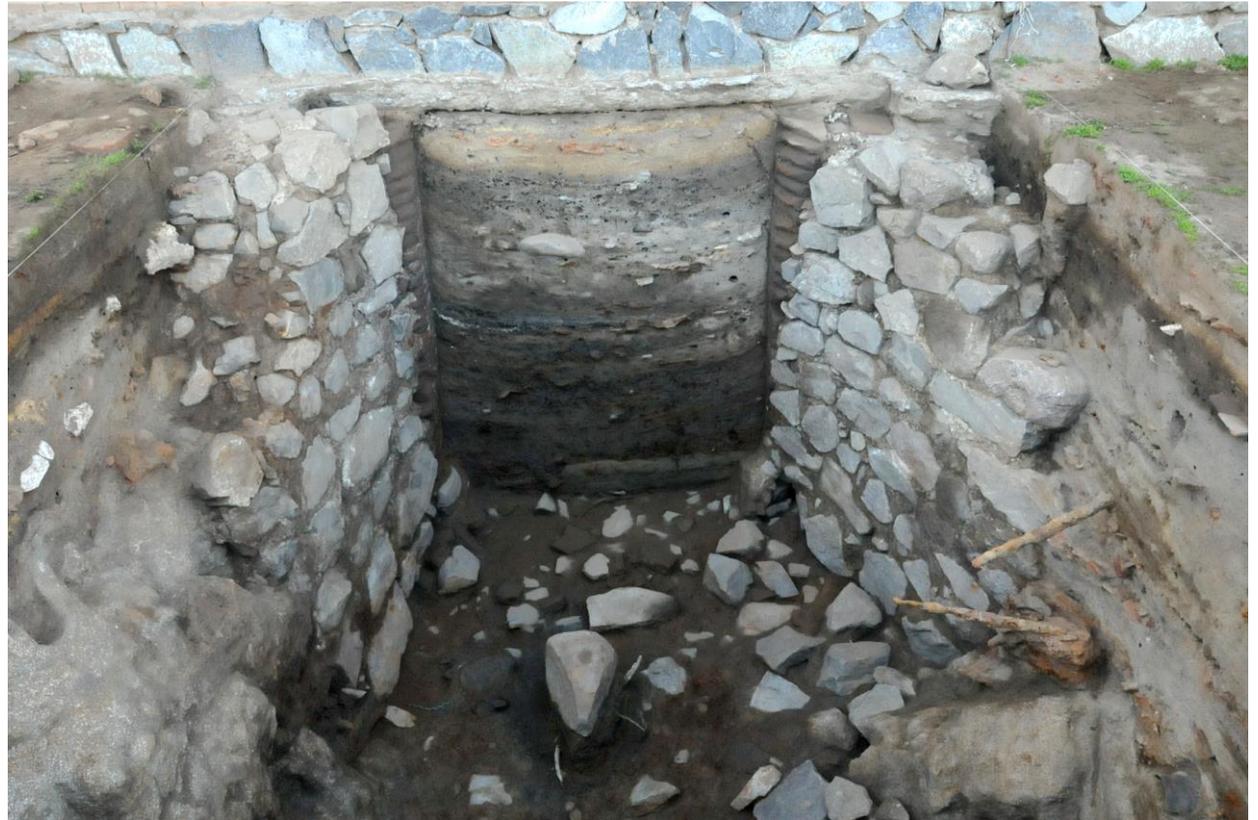
EXCAVACIÓN Y PISO DEL CANAL DE SALIDA.

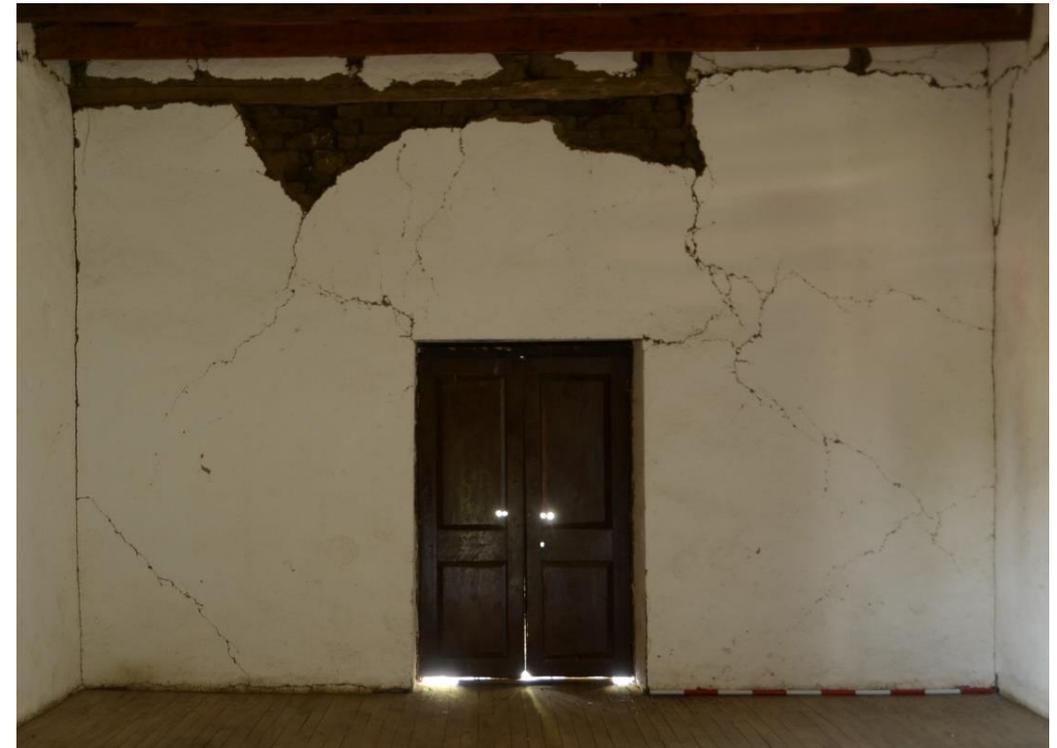
GRIETAS CAUSADAS POR LA TENSIÓN GENERADA ENTRE LOS DISTINTOS MATERIALES DURANTE EL SISMO.

a.- Fisuras producto de la acción sísmica. Todas las fisuras que se observan en la casona se corresponden con fisuras diagonales que nacen de los vértices de puertas y ventanas. Estas son el reflejo de un esfuerzo de flexión de gran rigidez dentro del plano, que intenta articular el vínculo entre las estructuras de madera y adobes y afectan no solo el revestimiento y estucado sino también las estructuras de las murallas. No obstante lo anterior, no representan un daño significativo para la resistencia sísmica del edificio.

Entre estas fisuras, destaca una gran grieta horizontal paralela a la línea de sobrecimentación que refleja la respuesta de los distintos materiales constructivos ante las fuerzas de tracción y flexión. Los refuerzos de hormigón armado que fueron incorporados en intervenciones restauradoras anteriores, pueden resultar problemáticos para el mantenimiento de la obra original ya que presentan índices muy diferentes de flexibilidad y difícilmente compatibles. Además, estos refuerzos son factores a considerar en la génesis y desarrollo de las fisuras.

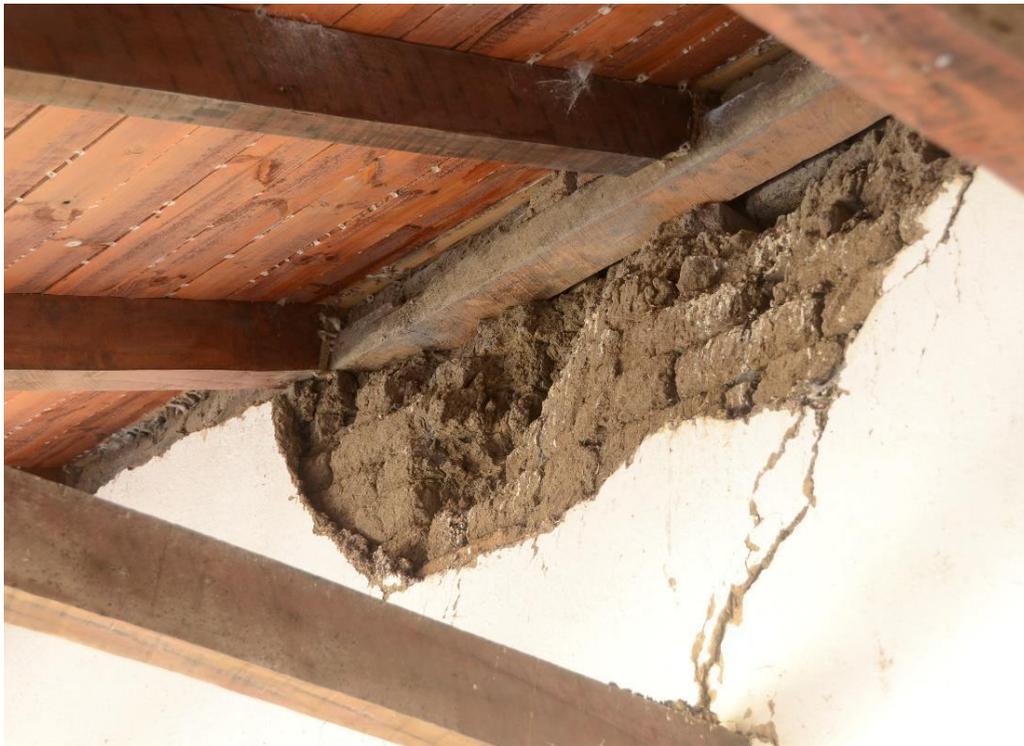
DETERIORO DE MUROS DE ADOBE POR HUMEDAD Y TENSIONES GENERADAS DURANTE SISMOS

b.- Problemas de humedad por filtración y capilaridad. En las edificaciones de adobe y tapial, el efecto del agua resulta extremadamente dañino, por eso lo más aconsejable es el mantenimiento y reparación regular de la obra. Las humedades por filtración se deben al deterioro de la techumbre y a la existencia de numerosas goteras. Durante los diversos movimientos sísmicos producidos, la techumbre ha perdido algunas de las tejas y ha sufrido el desplazamiento de otras tantas. El acceso de agua y la formación de escorrentías están erosionando poco a poco el adobe de los muros del segundo piso; a la vez, las vigas y demás elementos fabricados en madera están siendo afectados por fenómenos de pudrición y desarrollo de hongos. La falta de tratamiento protector en las maderas, así como la alta humedad ambiental característica de los inviernos en el Chile Central, aceleran enormemente el deterioro.

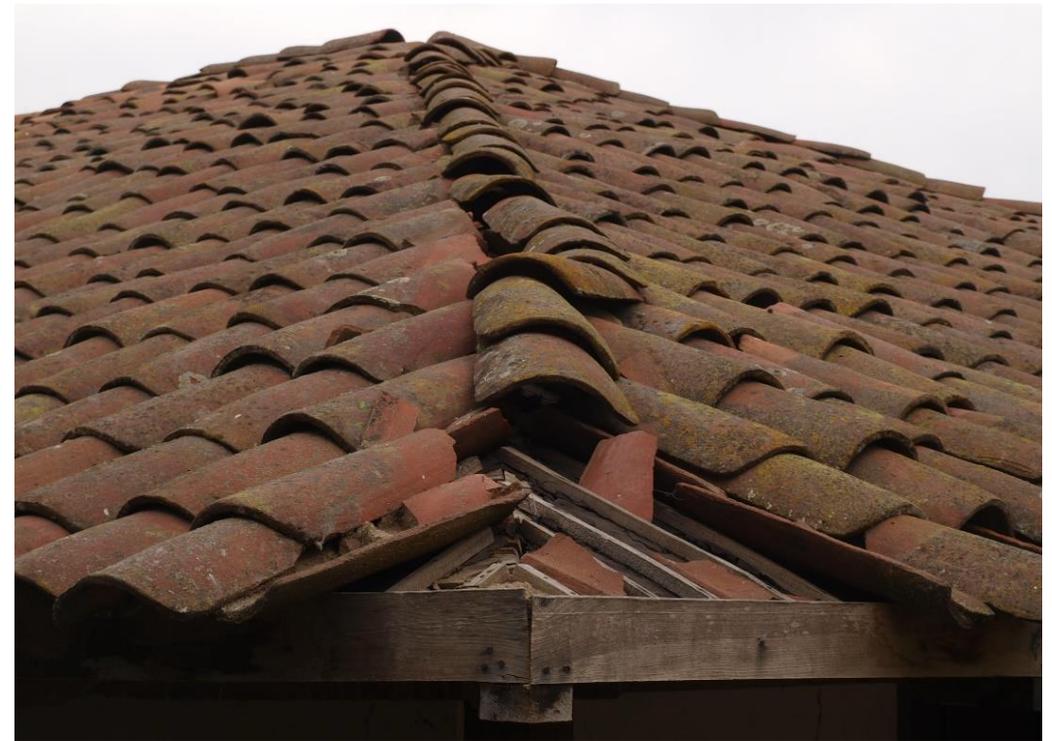
MOVIMIENTOS Y DESPRENDIMIENTOS DE LAS TEJAS POR SISMOS

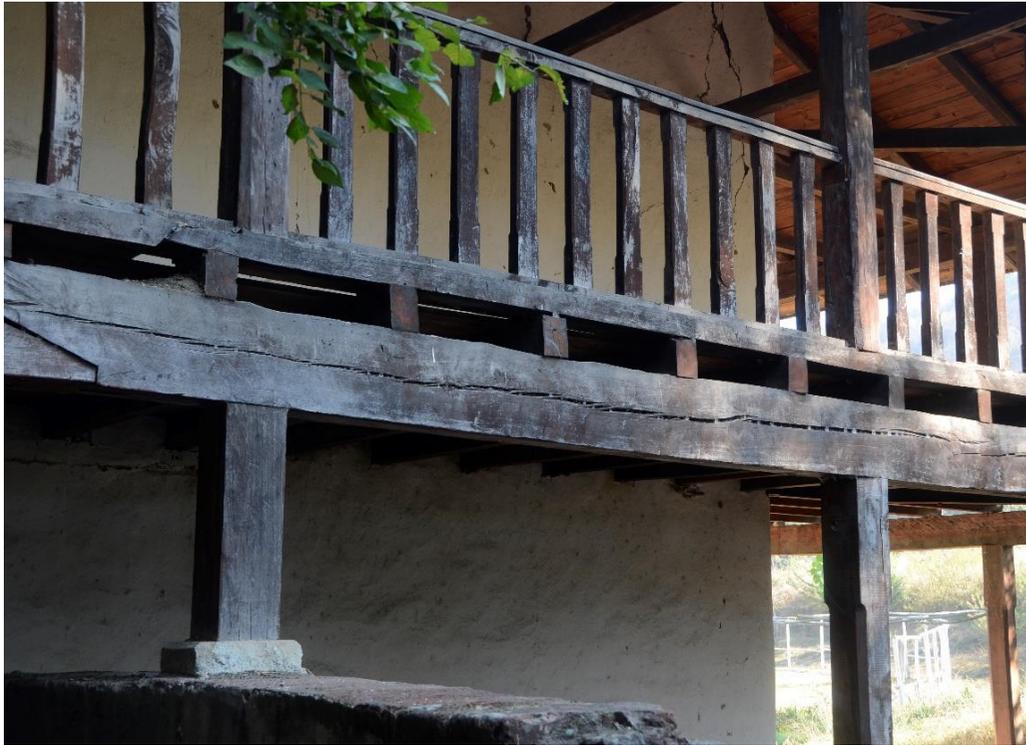
AGRISAMIENTO DE LA MADERA POR INSOLACIÓN

d.- Insolación de la madera. La insolación de la casona, especialmente en las fachadas Norte y Oeste, ha generado deterioros aunque de menor envergadura. Las grietas observadas en las vigas están relacionadas con la rapidez de evaporación de la humedad que contenían en su interior debido al efecto del sol y a la inexistencia de tratamientos protectores durante el

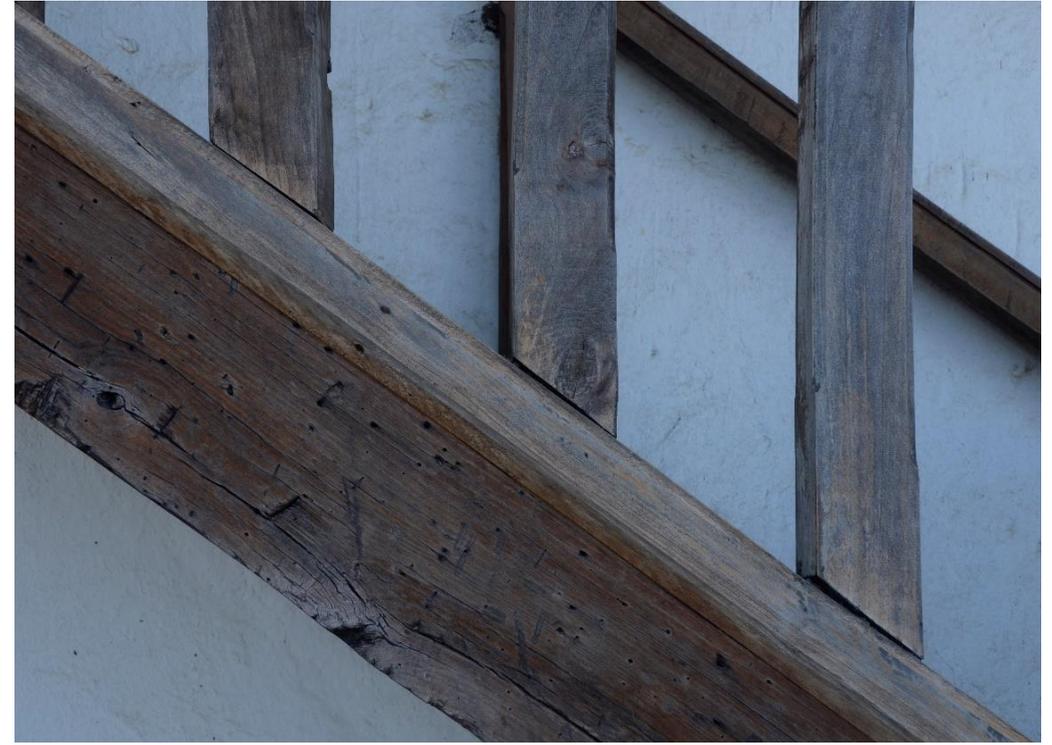
ATAQUE DE INSECTOS XILÓFAGOS (TERMITAS)

c.- Ataque biológico por acción química de los excrementos de las aves y la infestación de xilófagos y arácnidos. Respecto al ataque biológico, si no se ataca pronto la raíz del problema, puede acabar generando daños estructurales en lapsos relativamente cortos de tiempo.

La presencia de ácido úrico en los excrementos de las aves y roedores junto con la humedad ambiental, genera las condiciones óptimas para el desarrollo de bacterias, líquenes y hongos. Así, la mayoría de las maderas empleadas en el exterior del edificio sufren fenómenos de pudrición asociados a la presencia de hongos negros. El ataque de xilófagos en la madera y de arácnidos en los muros de adobe, aumentan la porosidad superficial de los distintos materiales, los hacen más sensibles al deterioro por humedad y acaban debilitándolos estructuralmente. En el caso de los xilófagos (termitas) su no eliminación puede suponer riesgo de colapso para los pisos de la segunda planta o incluso para las vigas. A pesar de observarse ataque por todo el edificio, el suelo del segundo piso parece ser la zona más afectada..

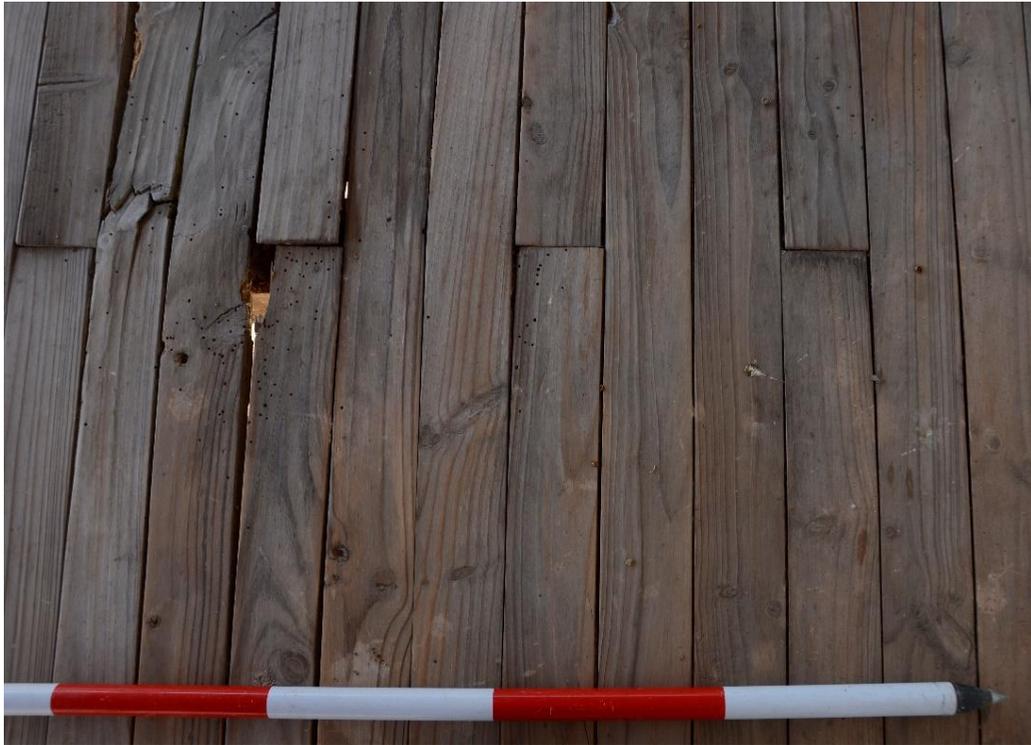
RIESGO DE COLAPSO EN EL SUELO DEL SEGUNDO PISO POR ATAQUE DE TERMITAS

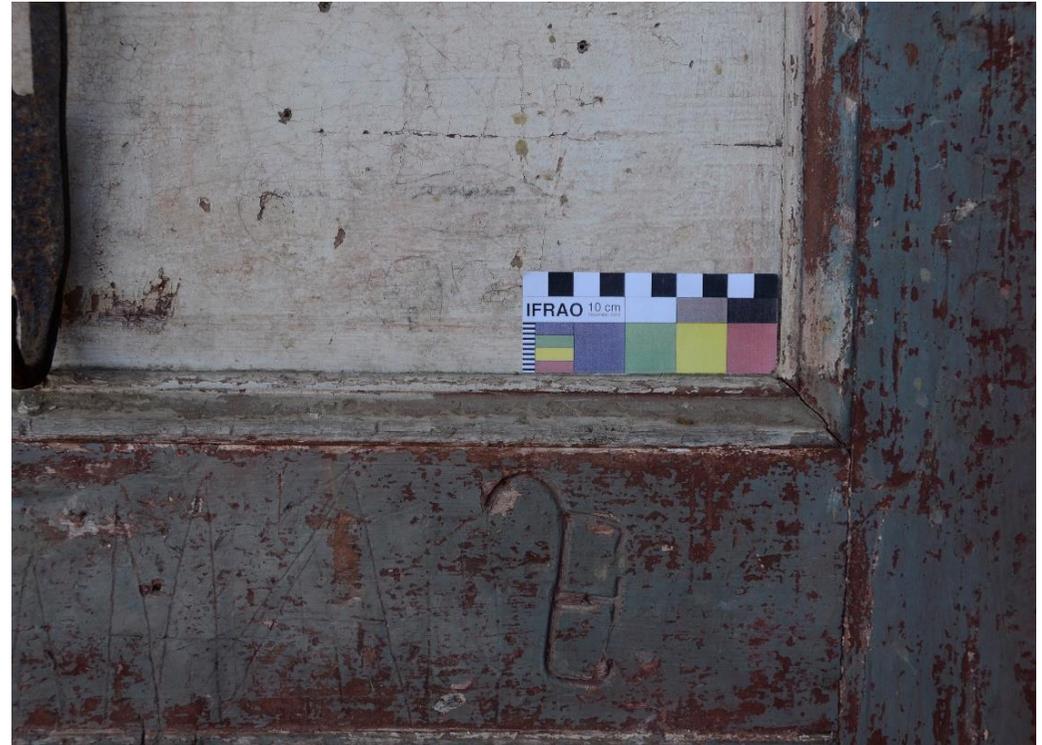
REPINTADO DE PUERTAS Y MARCAS

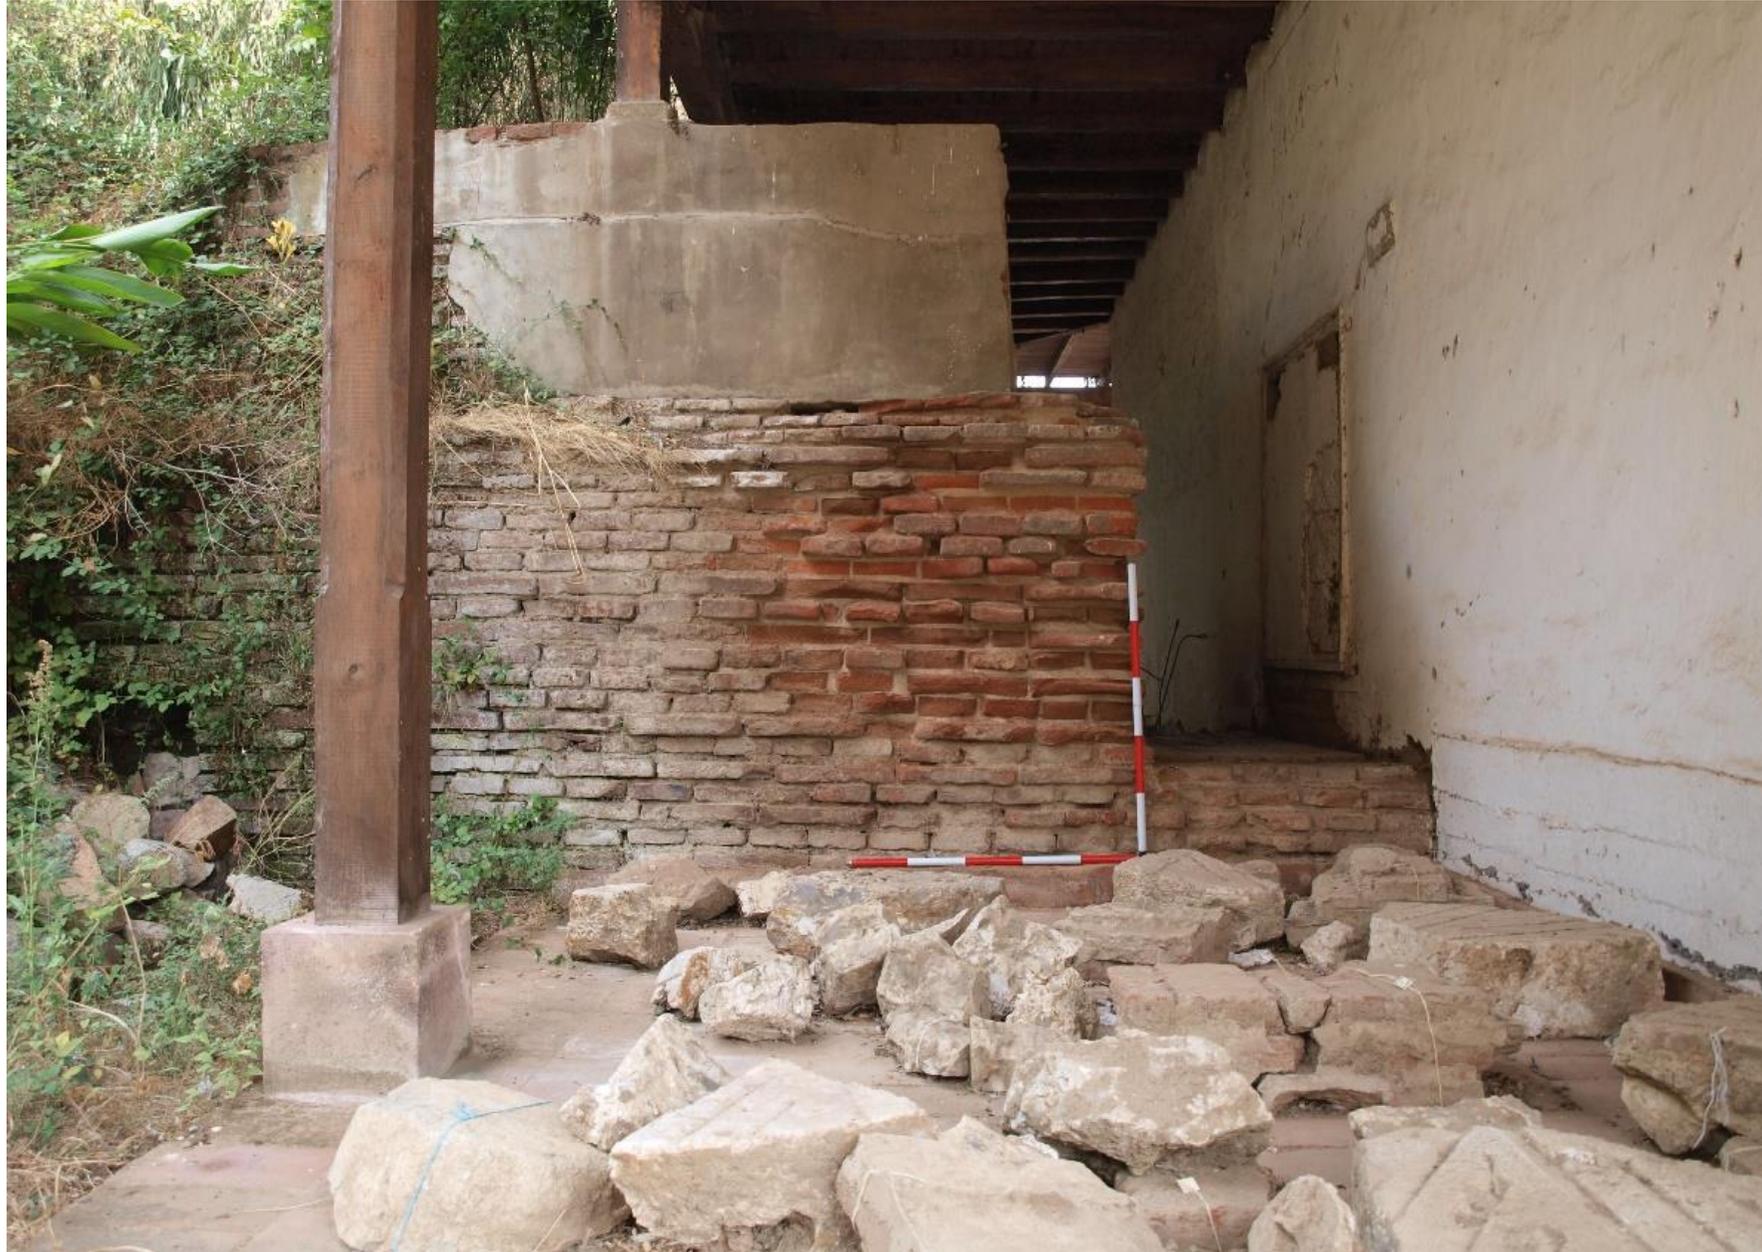
PROBLEMAS DE SALES GENERADOS POR CAPILARIDAD Y POR RESTAURACIÓN CON MORTEROS DE CONCRETO

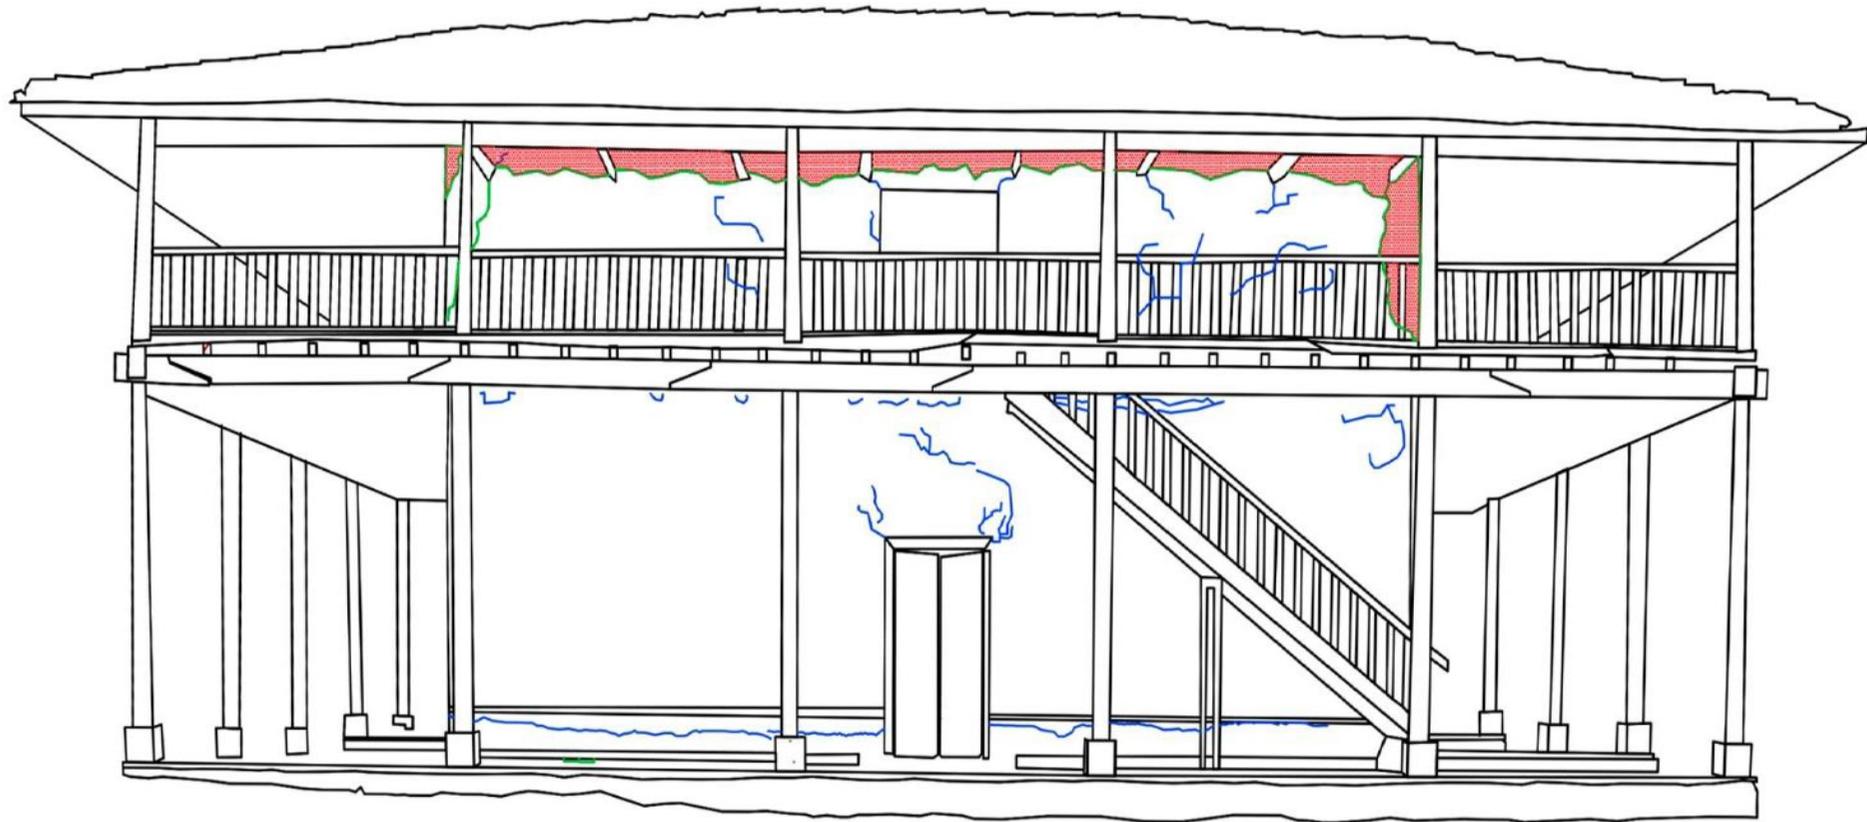
MAPAS DE DAÑOS: DETERIORO FÍSICO MECÁNICO

- Grietas en enfoscados
- Grietas en enlucidos
- Desprendimientos y riesgo de colapso de revestimientos

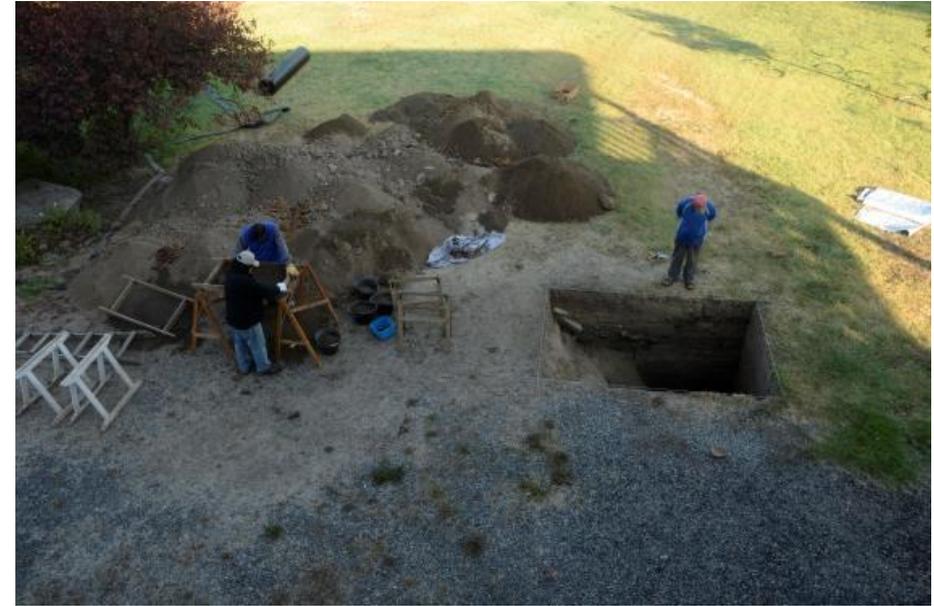
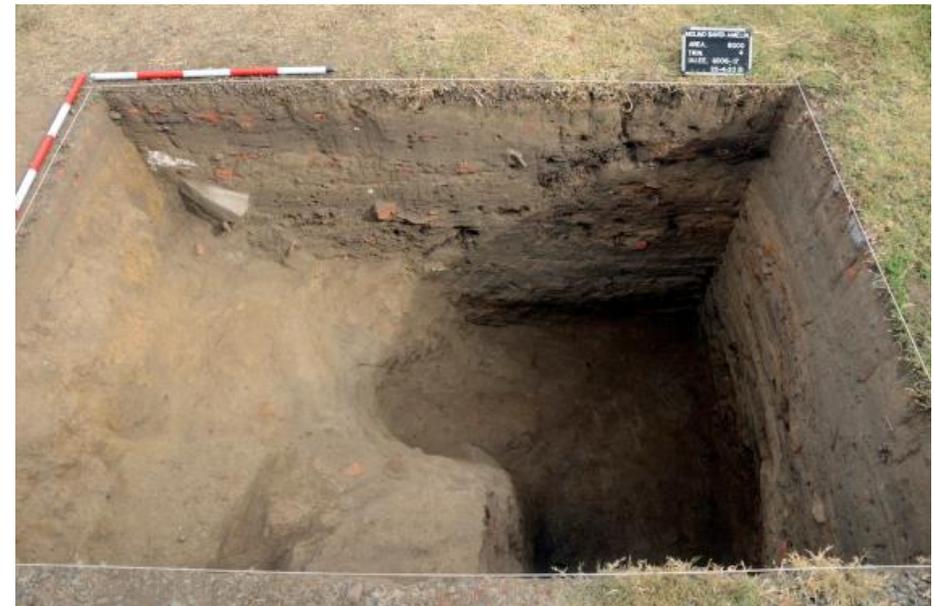
Área 6000. Trinchera de 3x2 m localizada en las coordenadas: 288116 E y 6190383 S³², a un metro del área 2000 excavada en el año 2011 y desplazada 0,5 metros hacia el sur. La finalidad de la ubicación de la trinchera y su desplazamiento se relaciona con el objetivo de determinar la dirección del canal. Las primeras capas o Unidades Estratigráficas (UU.EE) reconocidas corresponden a niveles superficiales como la cubierta vegetal estacional (u.e 6000), que se encuentra en todo el área, y el estrato de gravilla (u.e 6001) depositada durante los trabajos de protección de la trinchera 2000 realizada en el año 2011.

El resto de los estratos registrados, pueden dividirse claramente en dos grandes grupos. Las unidades de tipo sedimentario que corresponden a la colmatación subactual del canal y que tienen asociadas materiales contemporáneos de origen tanto natural como antrópico, y las unidades sedimentarias correspondientes a la colmatación natural del canal de salida de agua del molino, tras su proceso de abandono. En estos últimos, la colmatación del canal sigue un patrón distintivo: estratos arcillosos cubiertos por estratos sedimentarios arenosos. Esto nos permite inferir que es precisamente el agua estacional y residual la que conforma esos diferentes estratos, de modo que los estratos arcillosos corresponderían a la estación invernal y los arenosos a la estación estival.

EXCAVACIÓN ÁREA 6000
