SEGUNDA LECTURA ARQUEOLÓGICA EN EL MOLINO DE SANTA AMELIA

En este trabajo, se dan a conocer los resultados de las intervenciones arqueológicas realizadas en el Molino de Santa Amelia de Almahue en el marco del Proyecto Fondart Regional 2015 N° 88736 “Segunda Lectura Arqueológica del Molino de Santa Amelia de Almahue”. Los objetivos son describir la estructura asociada al molino que permanecía cubierta de escombros (canal de entrada), identificar la orientación del canal de desagüe, hacer un diagnóstico de las patologías de la casona del molino y sus estructuras, proponer procedimientos de conservación necesarios para asegurar la preservación de las estructuras que permanecen descubiertas y reforzar el valor del molino de Santa Amelia como referente cultural de la comuna de Pichidegua en particular y de la Región en general, al ser un lugar donde confluyen la historia pasada y presente mediante la identificación de las relaciones existentes en el contexto arqueológico. Es decir, determinar los eventos constructivos, los eventos depositacionales, las relaciones crono-culturales entre el material cultural portátil y las estructuras, que permitan inferir la biografía del molino.

DIAG

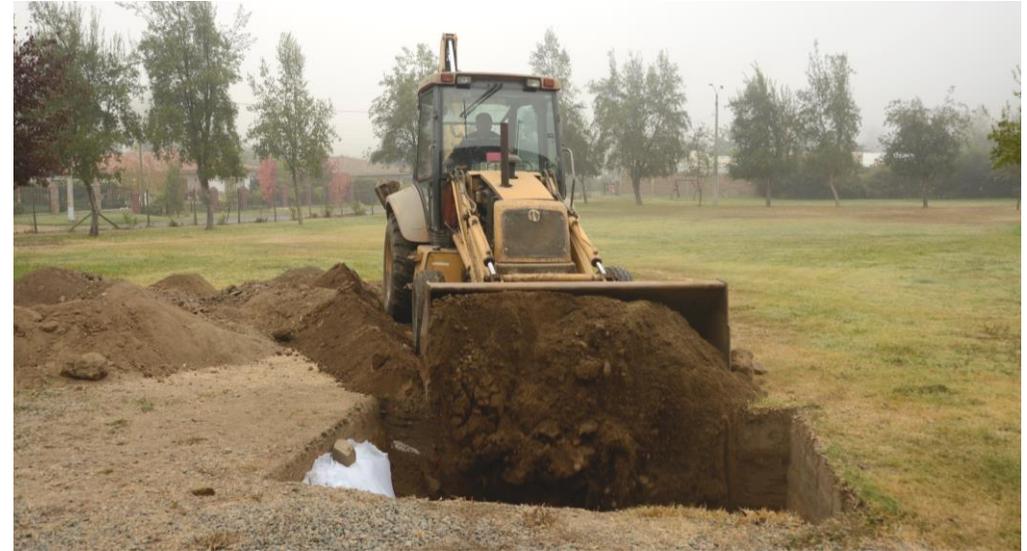
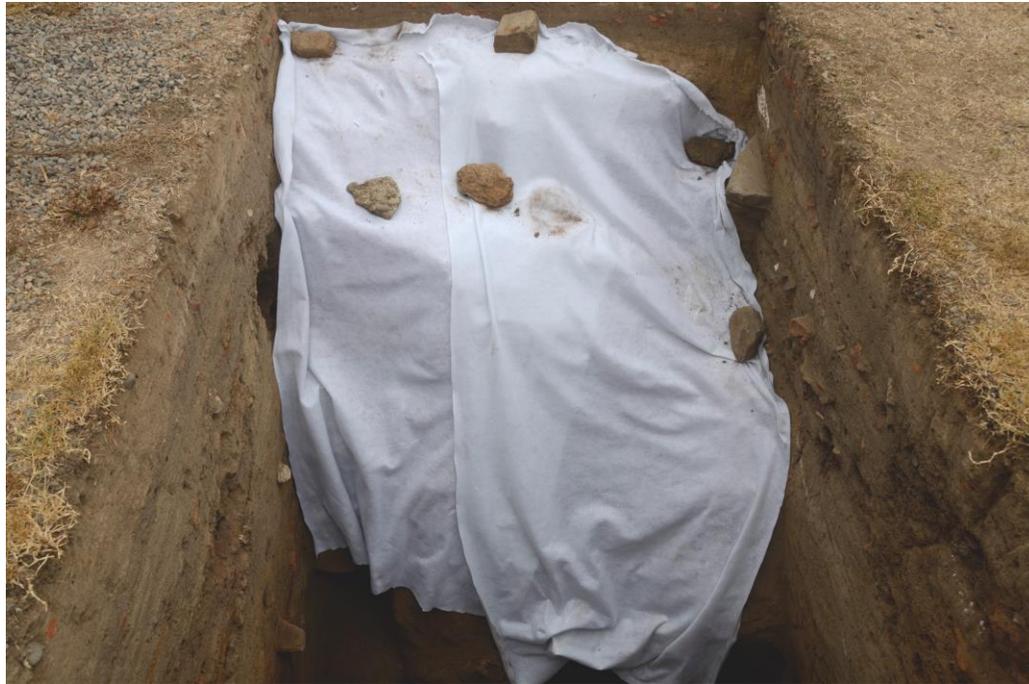
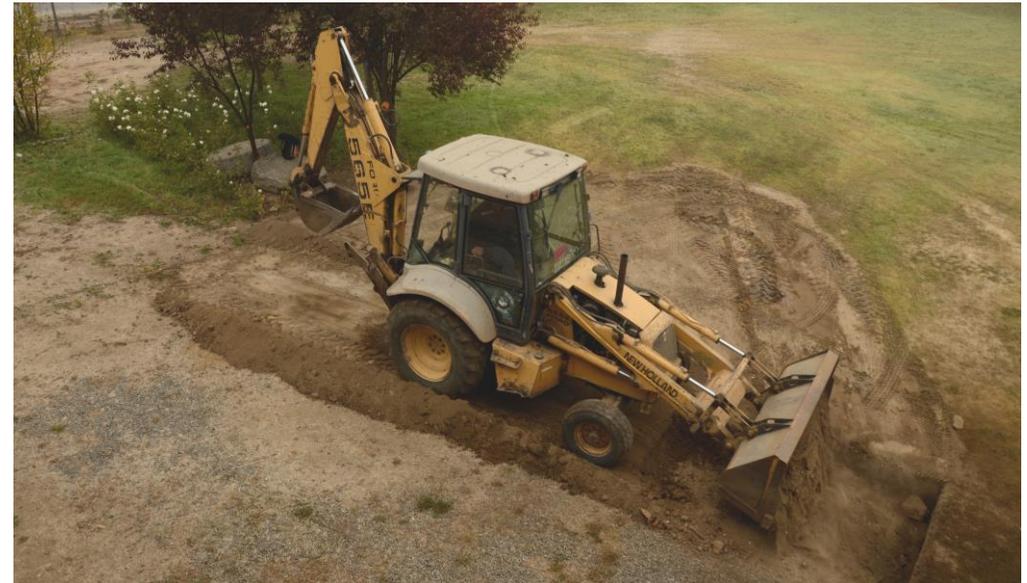
Durante el proceso de excavación, se llevó a cabo una toma de datos de los diferentes estratos para su posterior procesamiento informático: potencia de los mismos, cotas, texturas, fotogrametría de cada uno de ellos, etc. Esto nos ha permitido obtener una imagen en 3D de toda la trinchera excavada, facilitando el estudio de los mismos y su posterior divulgación. Finalizada la excavación se tapizó el perfil de la unidad con geotextil y posteriormente fue rellenado con el material extraído.

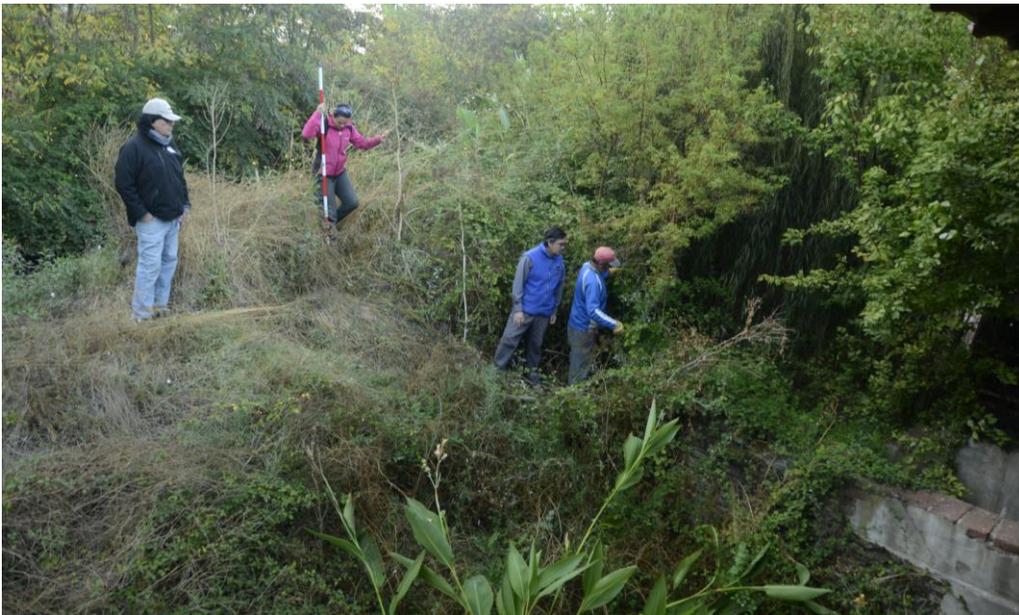
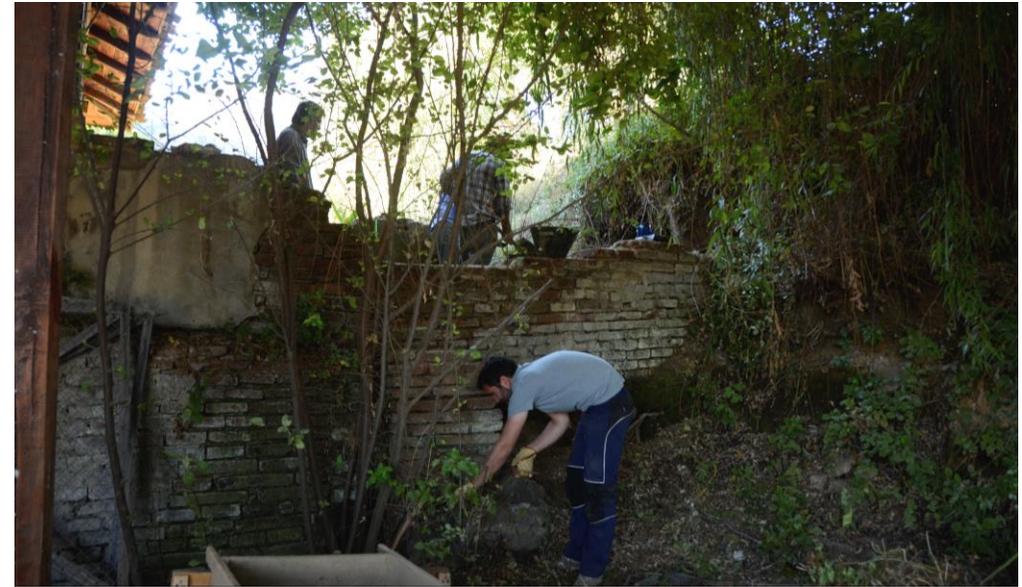
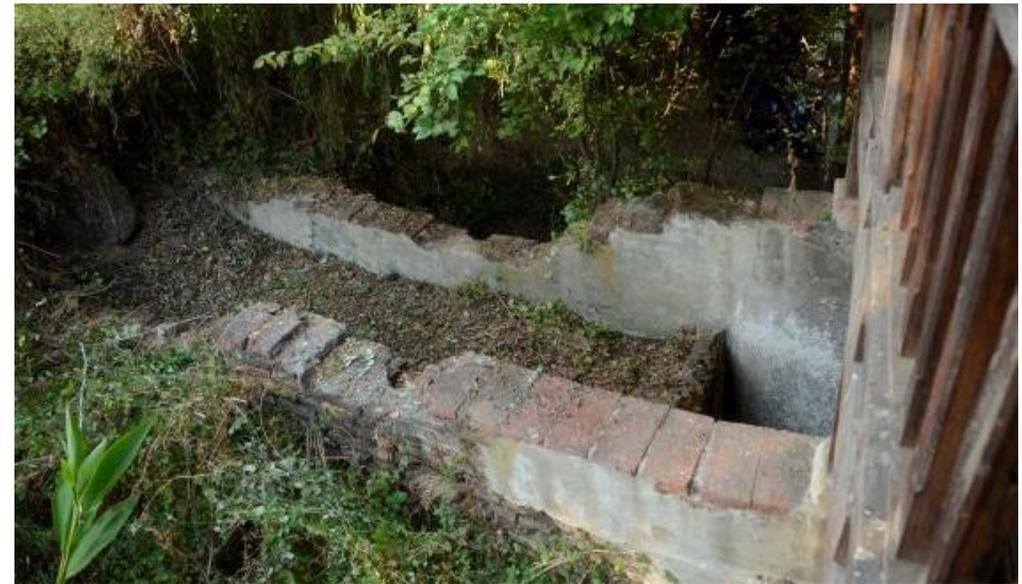
Área 7000. Corresponde al canal de entra que abastecía de agua al molino desde el canal Larmahue. En esta área se llevó a cabo una limpieza de la vegetación estacional existente, así como una excavación arqueológica para extraer los sedimentos que colmataban el canal. Registramos cuatro UU.EE sedimentarias correspondientes a estratos arenosos de escasa potencia, que se superponían unos a otros y cubrían el revestimiento del canal por el que antiguamente discurría el agua. Se trata de una estructura realizada en ladrillo trabado con mortero, todo ello enfoscado y revestido. Para alcanzar la cota de la fuente de agua del canal, se horadó el nivel geológico para recibir la acequia. En época posterior, probablemente durante los trabajos de restauración del edificio, esta estructura sufrió una mayor transformación pues buena parte del canal fue recubierto con cemento, especialmente la zona exterior.

PROCESO DE LIMPIEZA Y EXCAVACIÓN DEL CANAL DE ENTRADA (ÁREA 7000)

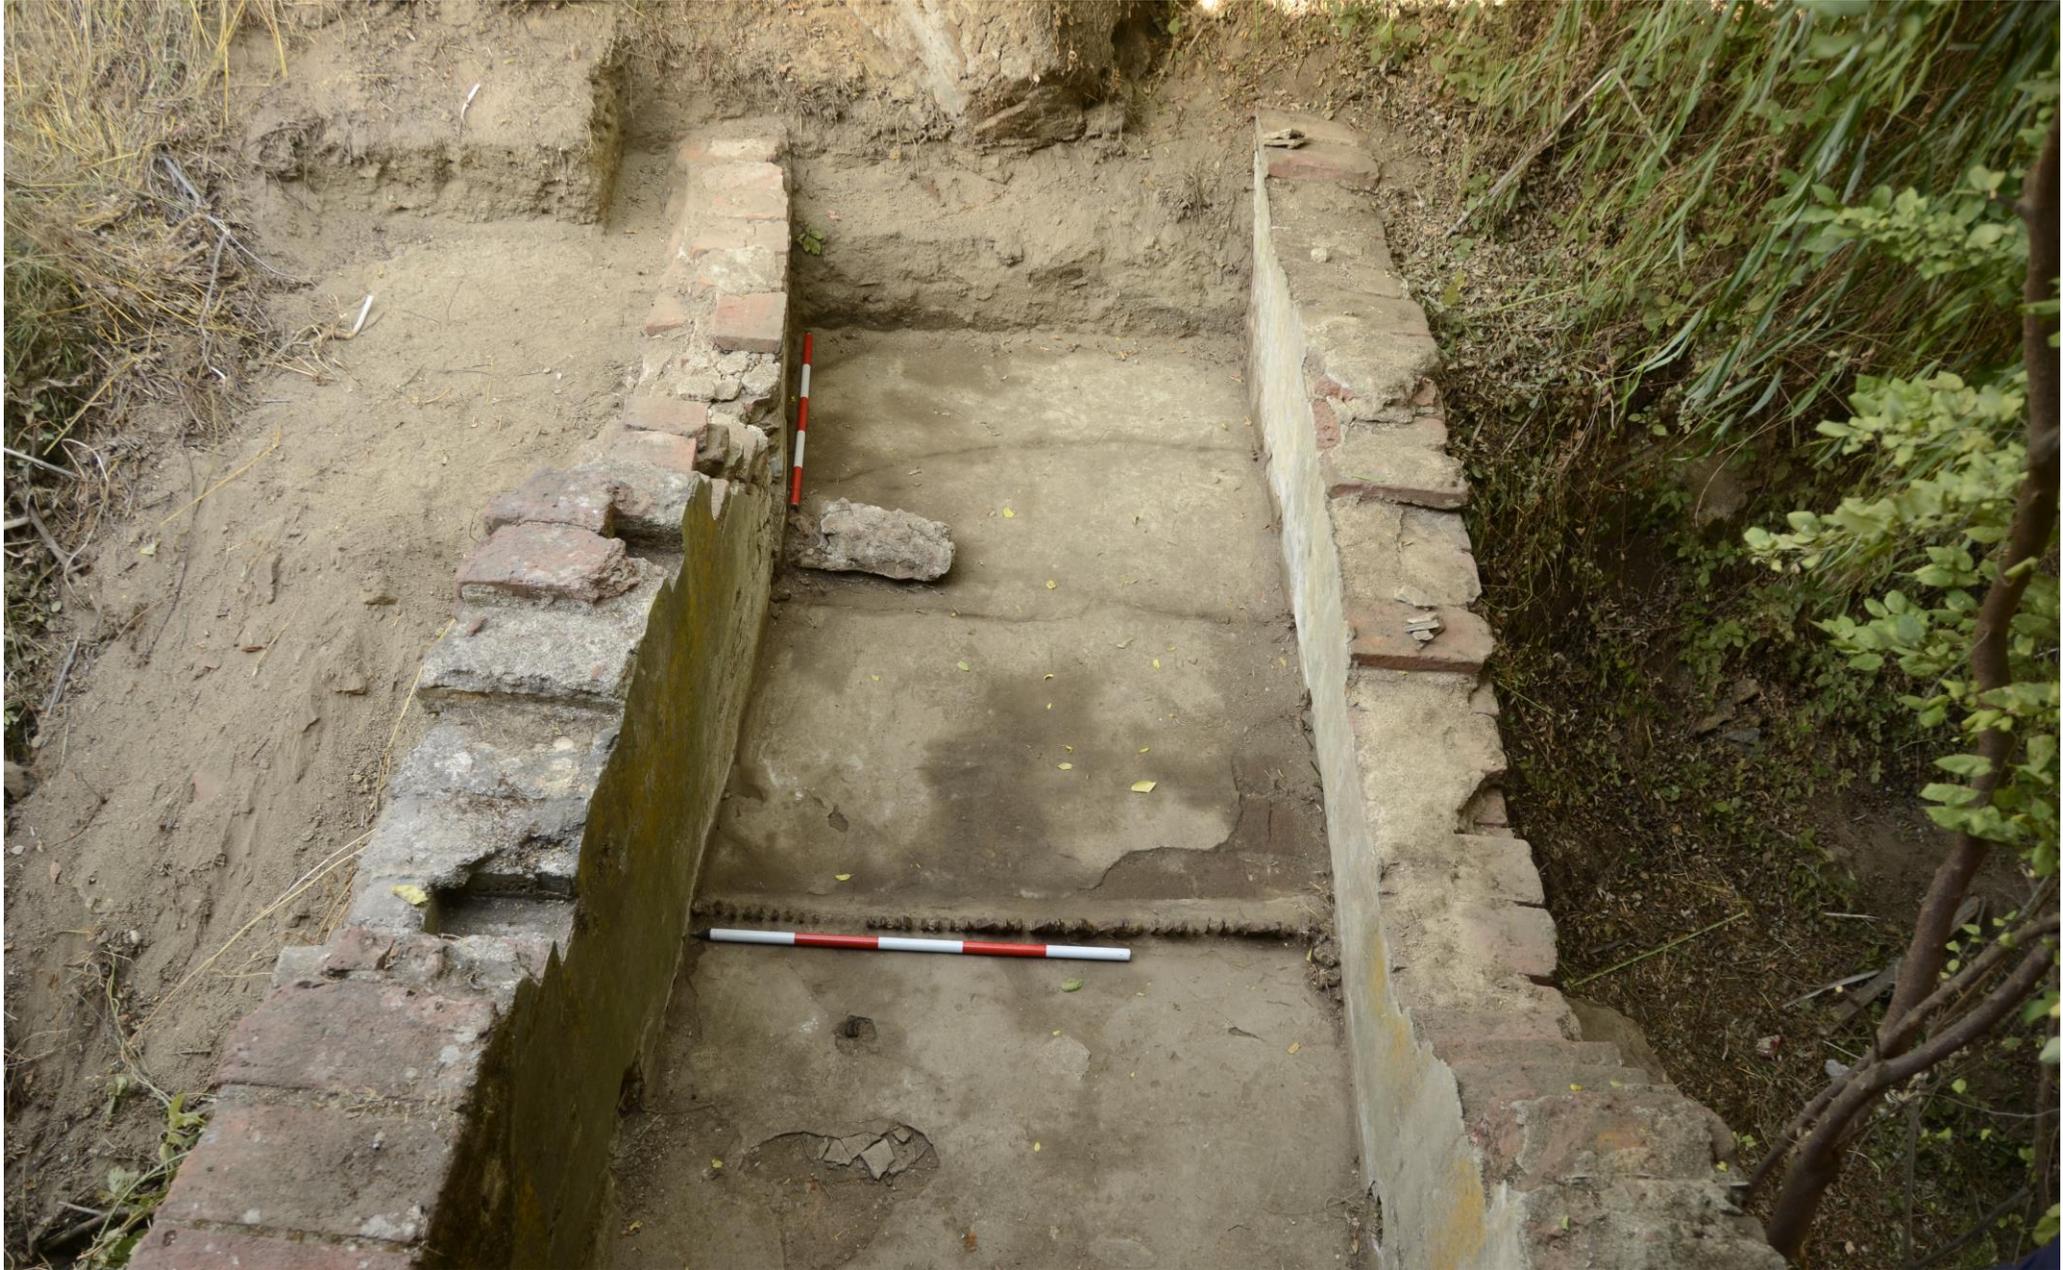
CANAL DE ENTRADA DESPEJADO

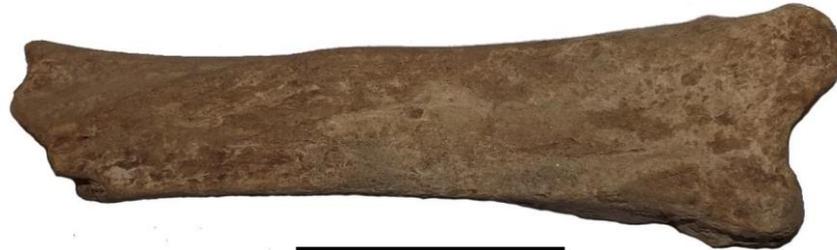
TIBIA DE *EQUUS SP.* VISTA POSTERIOR

De *Capra Hircus* se identificaron dos ejemplares y tiene la particularidad de haber sido remontados intermembralmente; es decir, el extremo distal del húmero articuló con el extremo proximal del radio y ulna. De *Equus sp* se recobraron solo algunos elementos del esqueleto apendicular y corresponden a un ejemplar. La baja representatividad ósea de estas especies indica que estos ejemplares fueron carneados en otra parte y al sitio solo llegan las partes que se consumen o los restos que se descartan.

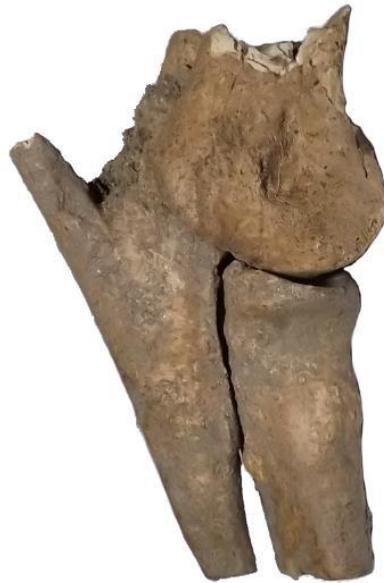
HÚMERO Y RADIO-ULNA DE *CAPRA HISRCUS* REMONTADOS. VISTA MEDIAL

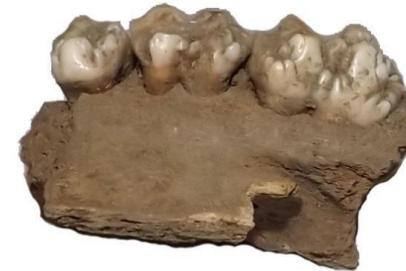
MAXILAR *SUS SCROFA DOMESTICUS*.

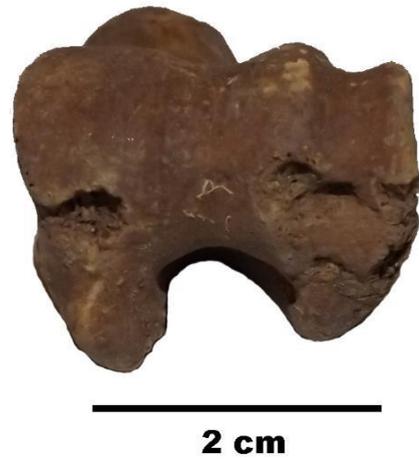
HOYUELOS EN EPÍFISIS DISTAL DE HÚMERO DE CAPRINAE

Se identificaron diversos agentes tafonómicos naturales y antrópicos que afectaron estos restos óseos. Entre los primeros y en términos generales, los huesos faunísticos recuperados muestran un grado leve de meteorización sugiriendo que estos restos fueron cubiertos rápidamente por el sedimento cuando fueron arrojados al canal de salida del molino. No obstante lo anterior, se registraron dos especímenes con hoyuelos atribuibles

a la acción de carnívoros. Algunos restos presentan pulimento en los bordes y superficie, resultado de la acción abrasiva de las partículas sedimentarias al moverse en el curso de agua; mientras que otros tienen tinciones producidas por los procesos diagenéticos del suelo.

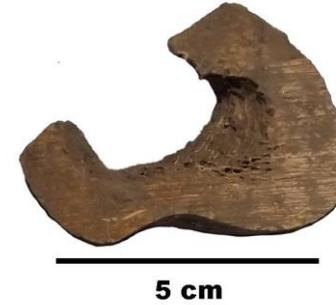
HUELLA DE ASERRADO EN DIÁFISIS DE HUESO LARGO

Los agentes antrópicos, en tanto, son característicos del procesamiento y consumo de carnes y corresponden a huellas de corte, fracturas y termoalteraciones. Los huesos que muestran las primeras son reflejo de aserrado manual y marcas de corte; también se identificaron fracturas longitudinales, diagonales y transversales, estas últimas están asociadas a huellas de corte de aserrado. Si bien se identificó solo un espécimen carbonizado, no se descarta que haya más elementos termoalterados debido a las concreciones de sedimento adheridas a buena parte de estos huesos lo que pudo impedir su reconocimiento. Avala lo

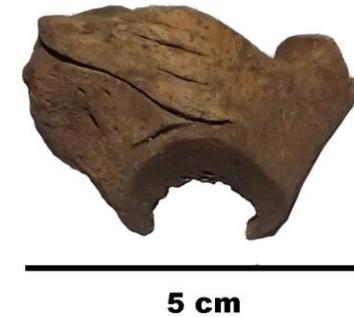
HUELLA DE CORTE EN EPÍFISIS

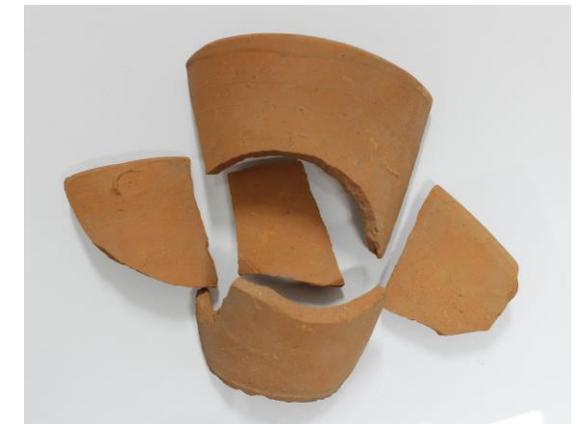
MACETA MANUFACTURADA EN TORNO

Las formas corresponden principalmente a fragmentos de cuerpos de cuencos y ollas de uso doméstico utilitario. Los bordes, en tanto, son en su mayoría del tipo recto y de labio redondeado o semi redondeado, distinguiéndose sólo un borde de labio plano. Los fragmentos de bases recuperadas son parte de una misma pieza fabricada con torno industrial, posiblemente subactual.

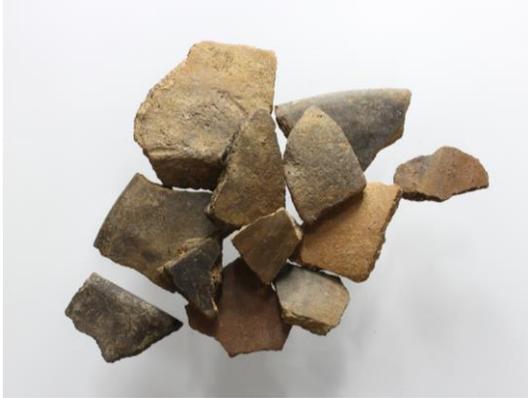
FRAGMENTOS CERÁMICOS. TÉCNICA: "ENROLLADO"

En general, el conjunto se caracteriza por tener pasta gruesa, usar arena como desgrasante principal y presentar erosión y abrasión por procesos post depositacionales, coherentes a marcas de agua. Los colores más recurrente son el pardo con tonalidades anaranjadas o rojizas y el negro. Son piezas de adscripción temporal histórica y en algunos casos, se distinguieron signos de exposición al fuego y adhesiones de carbón u hollín en la superficie externa y cambio de coloración en la superficie interna. La técnica de manufactura de cuerpos y bordes corresponde al "enrollado", denotando la pervivencia de las tradiciones alfareras ancestrales de la zona.

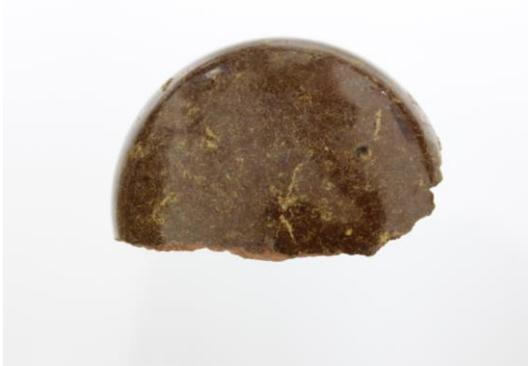
MANILLA DE PUERTA, CERÁMICA VIDRIADA

Cerámica. Se examinaron 384 fragmentos cerámicos, todos provenientes del área 6000. Casi la totalidad de la muestra tiene la superficie alisada y de aspecto más bien burdo, distinguiéndose un patrón horizontal regular en todos los casos. No se observan piezas bruñidas ni engobadas, sí algunos pulidos. La única pieza esmaltada corresponde a un tirador o manilla de puerta, que se exime del carácter utilitario que caracteriza al conjunto.

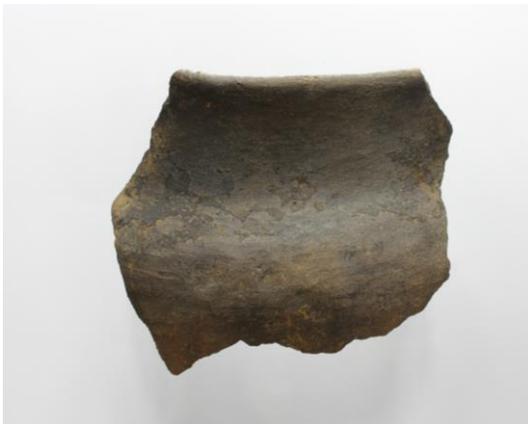
FRAGMENTO DE OLLA

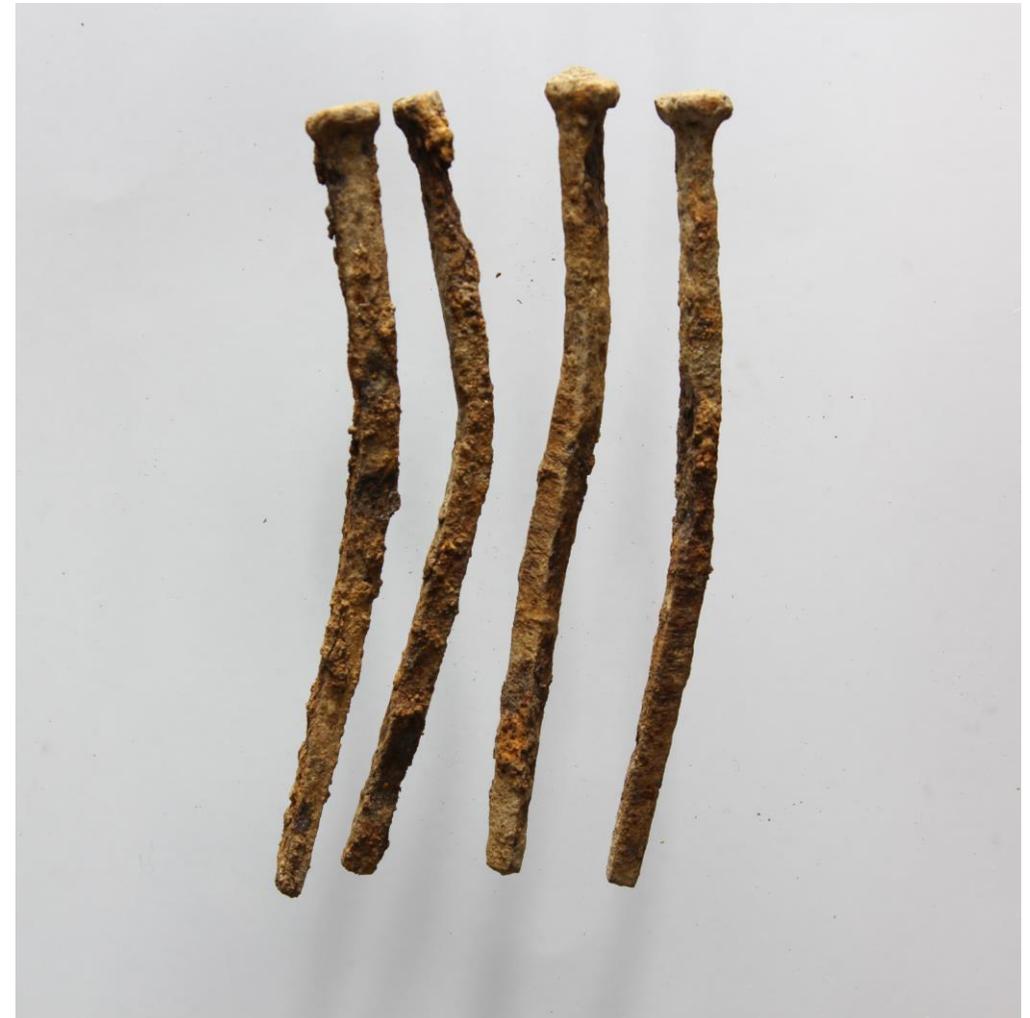
CLAVOS DE FORJA, CUBIERTOS CON ÓXIDO DE HIERRO, DE COLOR PARDO ROJIZO. LA CABEZA ES RECTANGULAR, CUERPO DE SECCIÓN RECTANGULAR Y TERMINA EN UNA PUNTA ROMA. SIGLOS XIX-XX. LARGO 7,8 CM, ANCHO 0,5 CM. EXCAVACIÓN ÁREA 2000.

La mayor presencia en esta excavación de herramientas metálicas de fijación estructural como los clavos, puede reflejar las modificaciones que ha sufrido la casona a lo largo de su historia. En este sentido, la predominancia de clavos de alambre, o modernos, indica que estas transformaciones ocurren a fines del siglo XIX y/o en el siglo XX. La concentración de estos clavos en el estrato 2 puede estar indicando un evento puntual de deconstrucción, mientras que los clavos de corte provienen de estratos más profundos, y comparten un distribucipón horizontal con elementos que nos remontan a fines del siglo XIX.

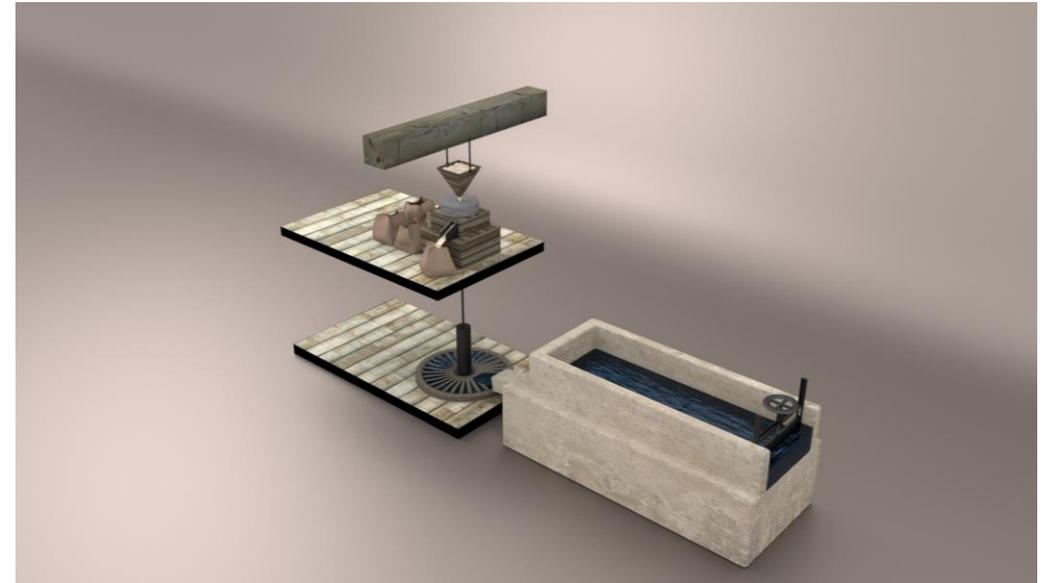
VIRTUALIZACIÓN DEL MOLINO DE SANTA AMELIA. VISTAS DEL MECANISMO DE ROTACIÓN, MOLTURACIÓN Y CANAL DE ENTRADA

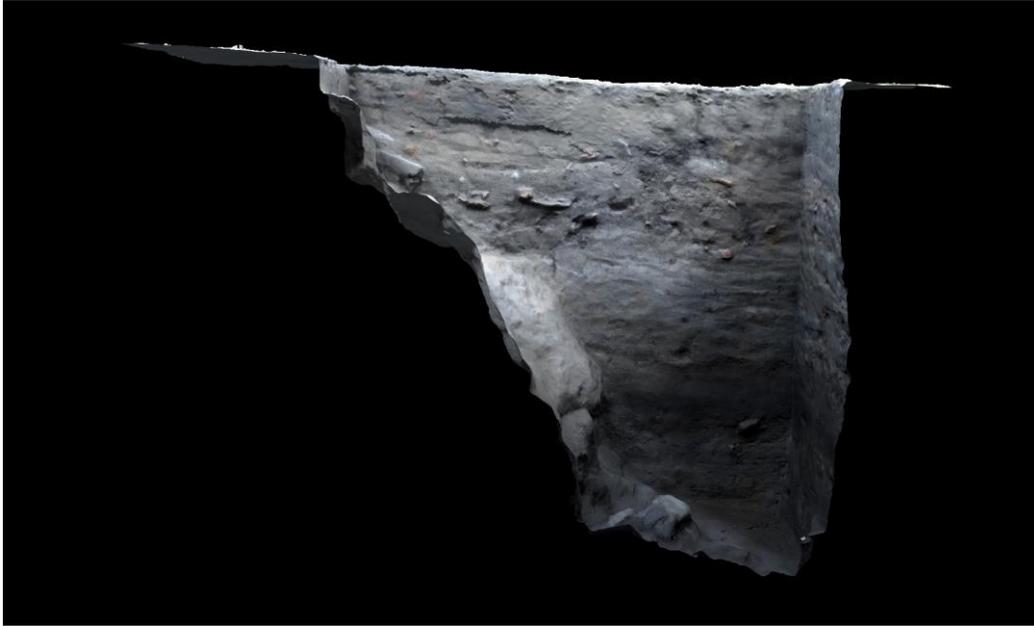
VIRTUALIZACIÓN PERFIL PONIENTE ÁREA 6000 MOLINO DE SANTA AMELIA

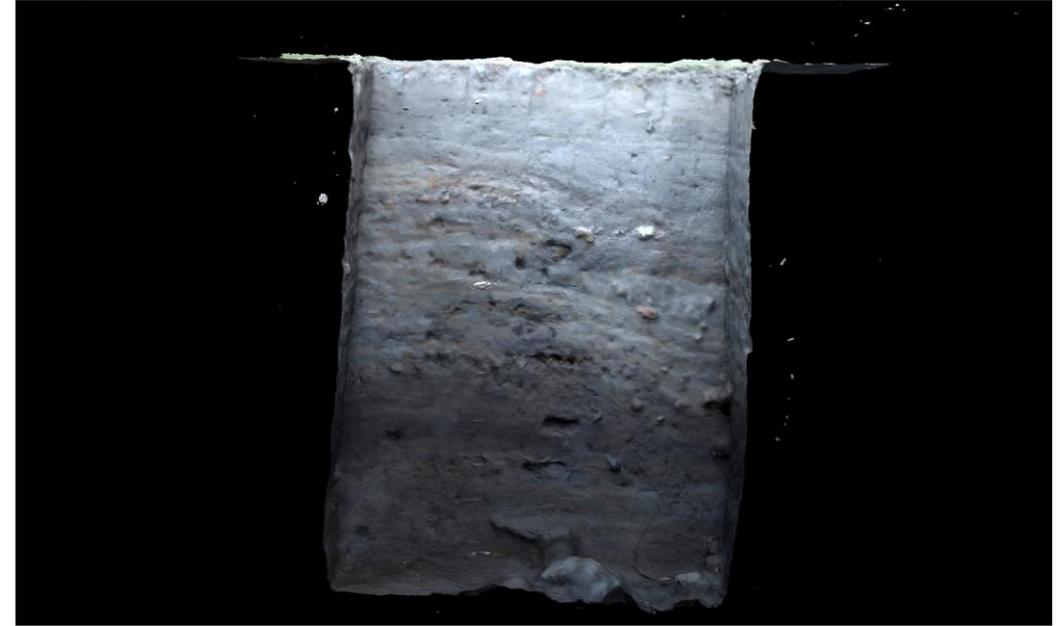
VIRTUALIZACIÓN PERFIL NORTE ÁREA 6000 MOLINO DE SANTA AMELIA

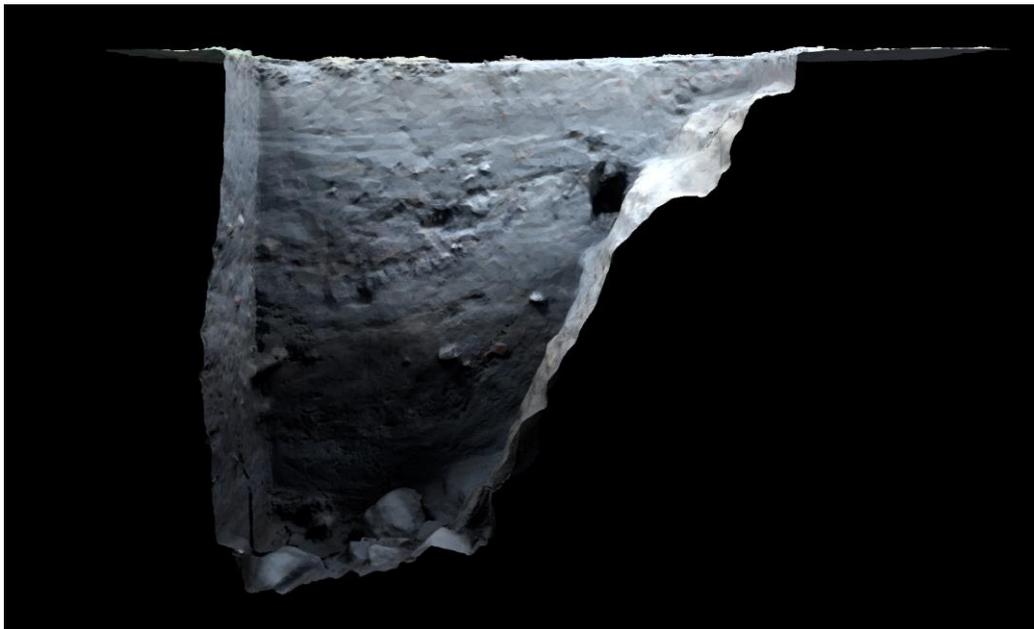
VIRTUALIZACIÓN PERFIL ESTE ÁREA 6000 MOLINO DE SANTA AMELIA

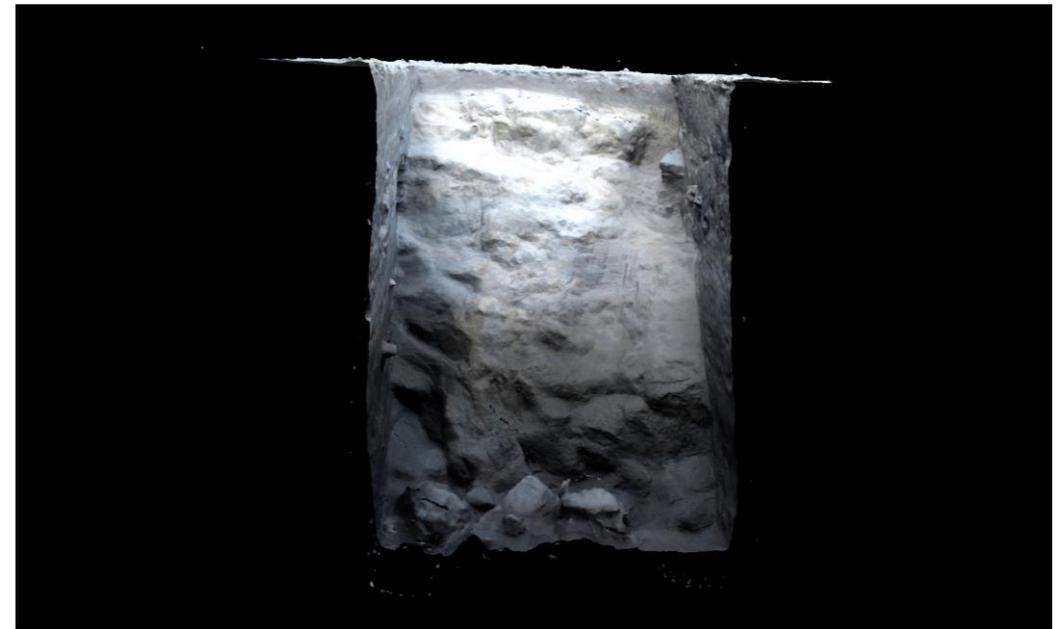
VIRTUALIZACIÓN PERFIL SUR ÁREA 6000 MOLINO DE SANTA AMELIA

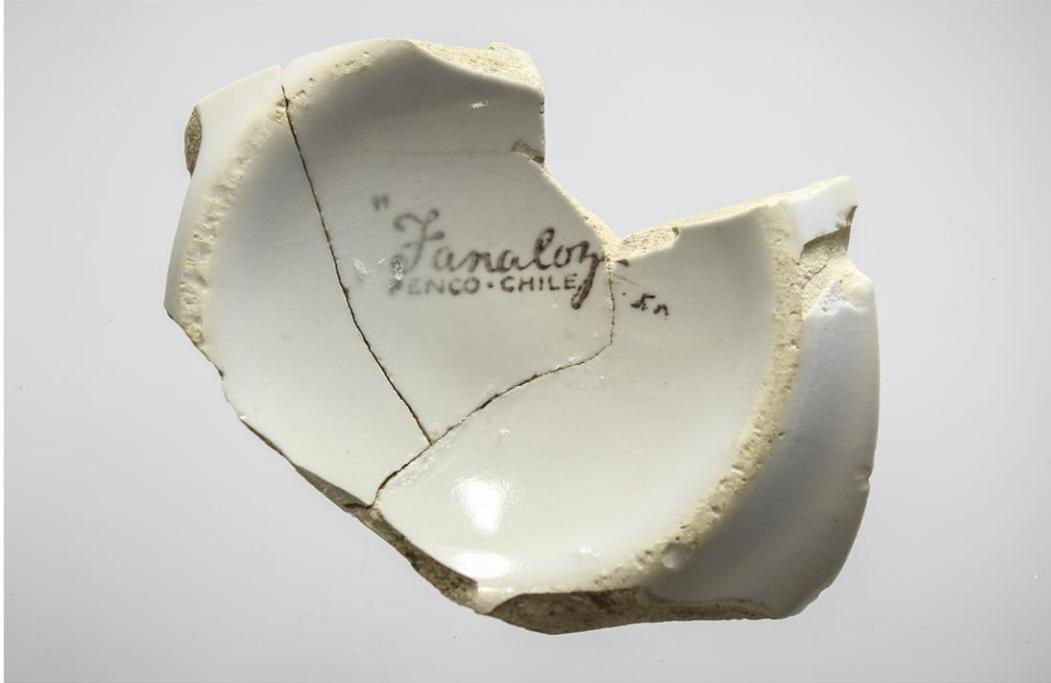
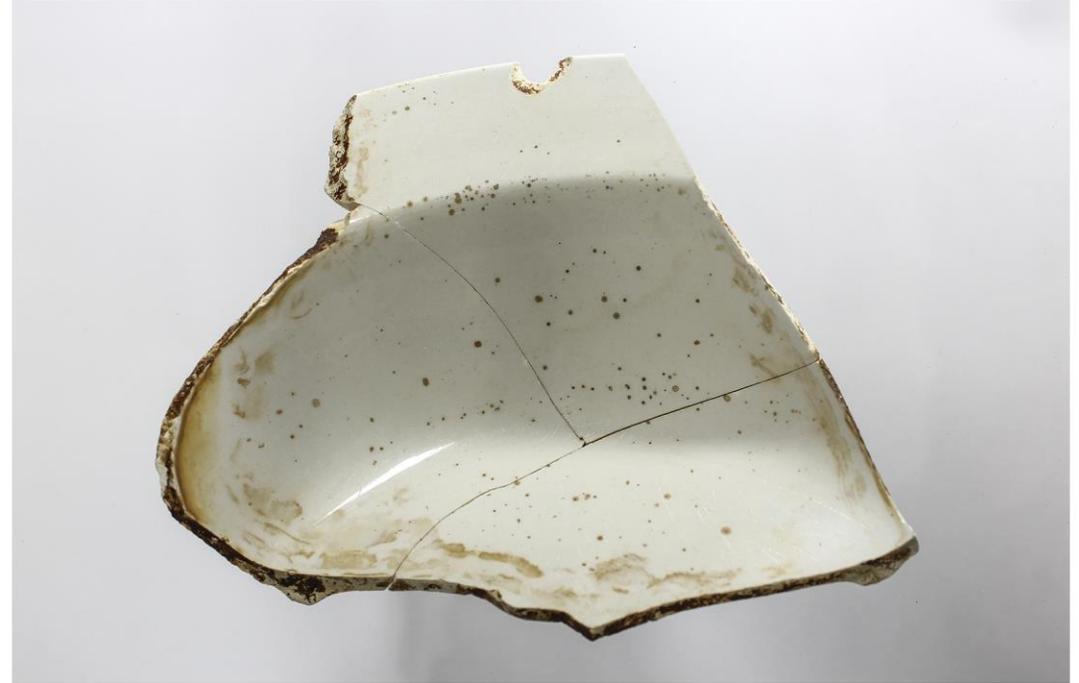
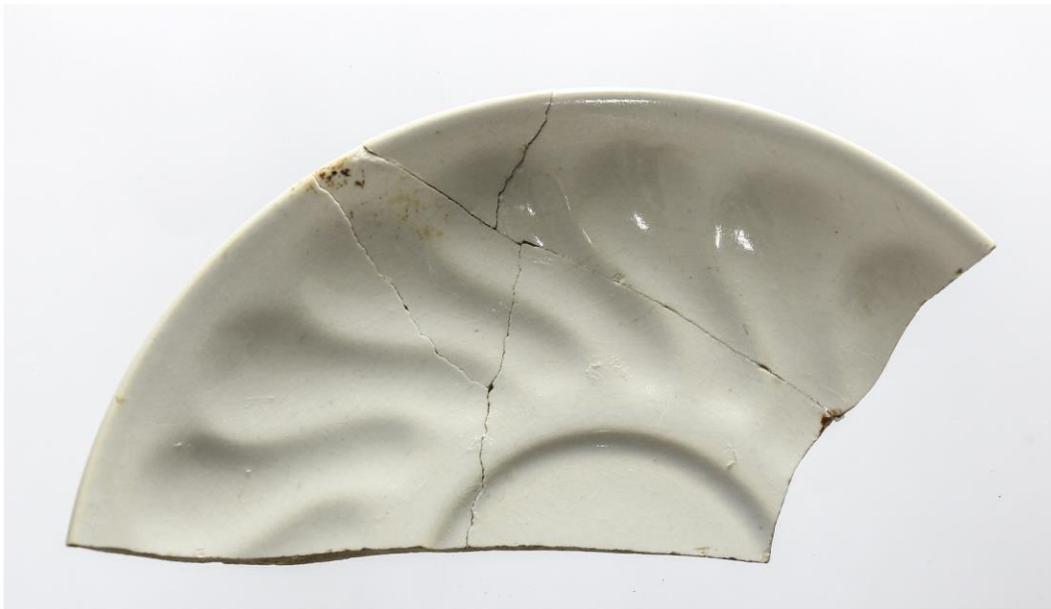
Arriba-izquierda. BASE DE LECHERO O SIMILAR, CON SELLO IMPRESO BAJO CUBIERTA CON LA INSCRIPCIÓN "FANALOZA/PENCO - CHILE" (CIRCA 1930-1959). PRODUCCIÓN NACIONAL. LOZA BLANCA.

Arriba-derecha. FRAGMENTO DE PLATO PARA SOPA DE COLOR BLANCO. LOZA PERLA.

Abajo-izquierda. PLATILLO DE COLOR BLANCO CON DECORACIÓN TABLEADA EN LA PARED INTERNA, FONDO PLANO CON UN REBORDE EN EL CONTORNO; PIE LEVE. PRODUCCIÓN NACIONAL, FABRICA DE LOZA PENCO. LOZA BLANCA.

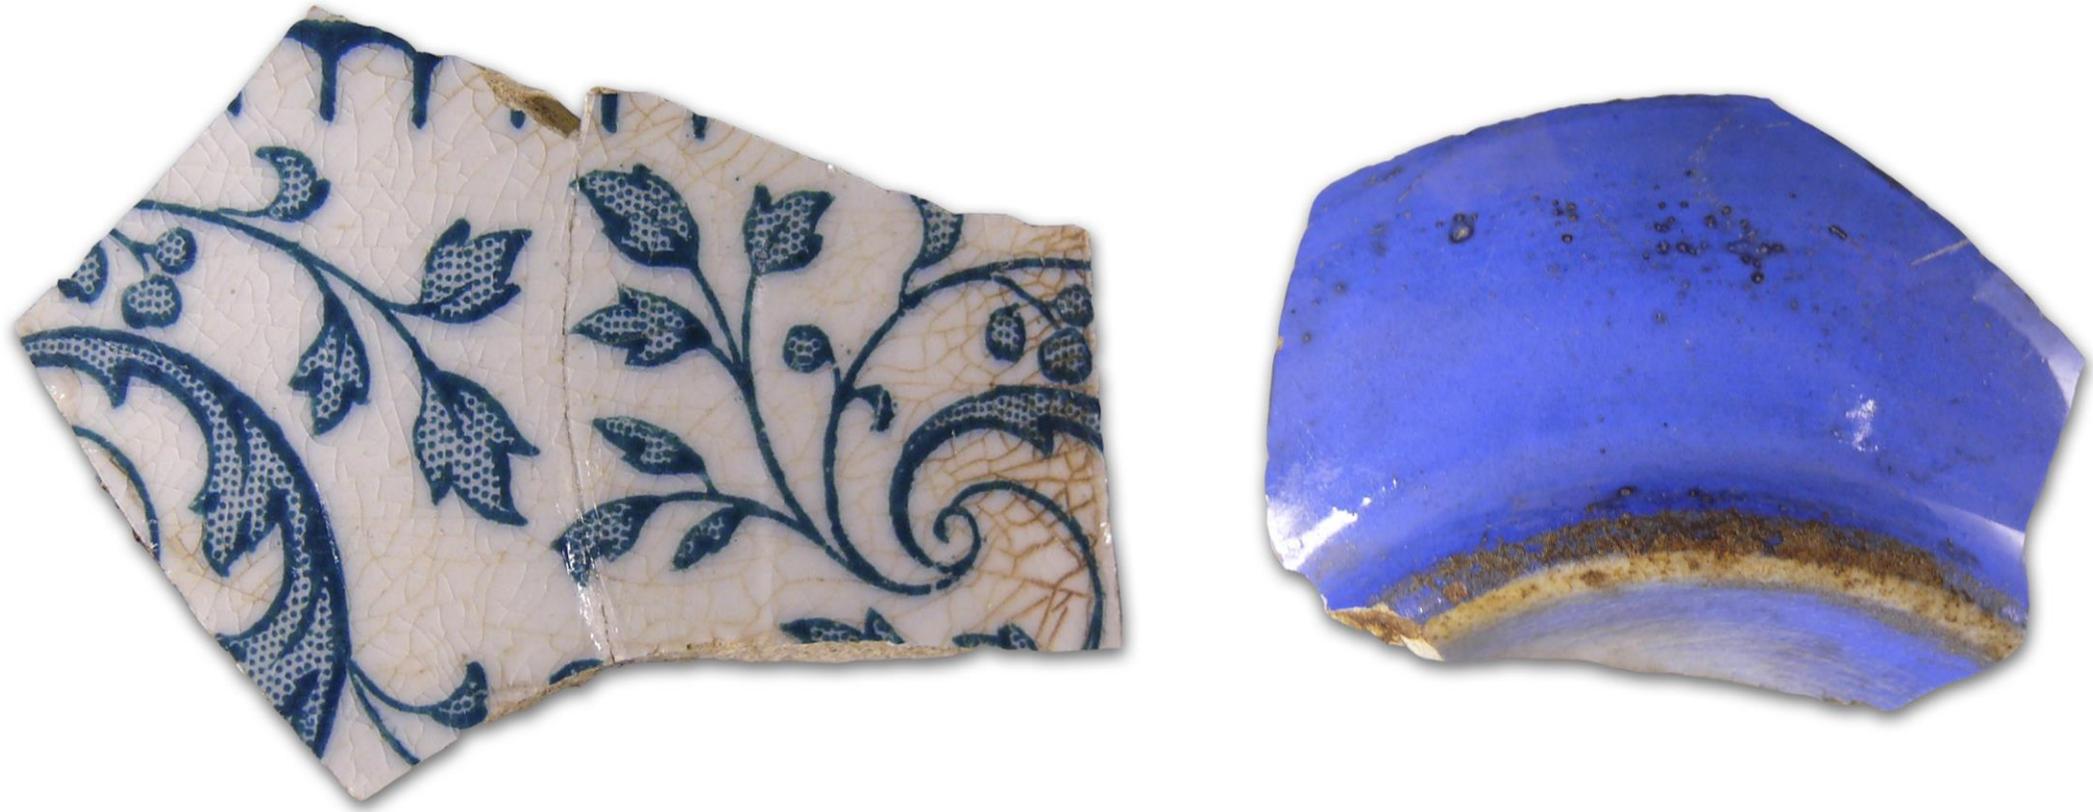
Izquierda. FRAGMENTO DE PLATO CON DECORACIÓN POR TRANSFERENCIA EN COLOR AZUL Y MOTIVOS FLORALES. LOZA BLANCA. *Derecha.* FRAGMENTO DE CUENCO DE POCILLO, PINTADO AZUL SOBRE CUBIERTA. LOZA PERLA.

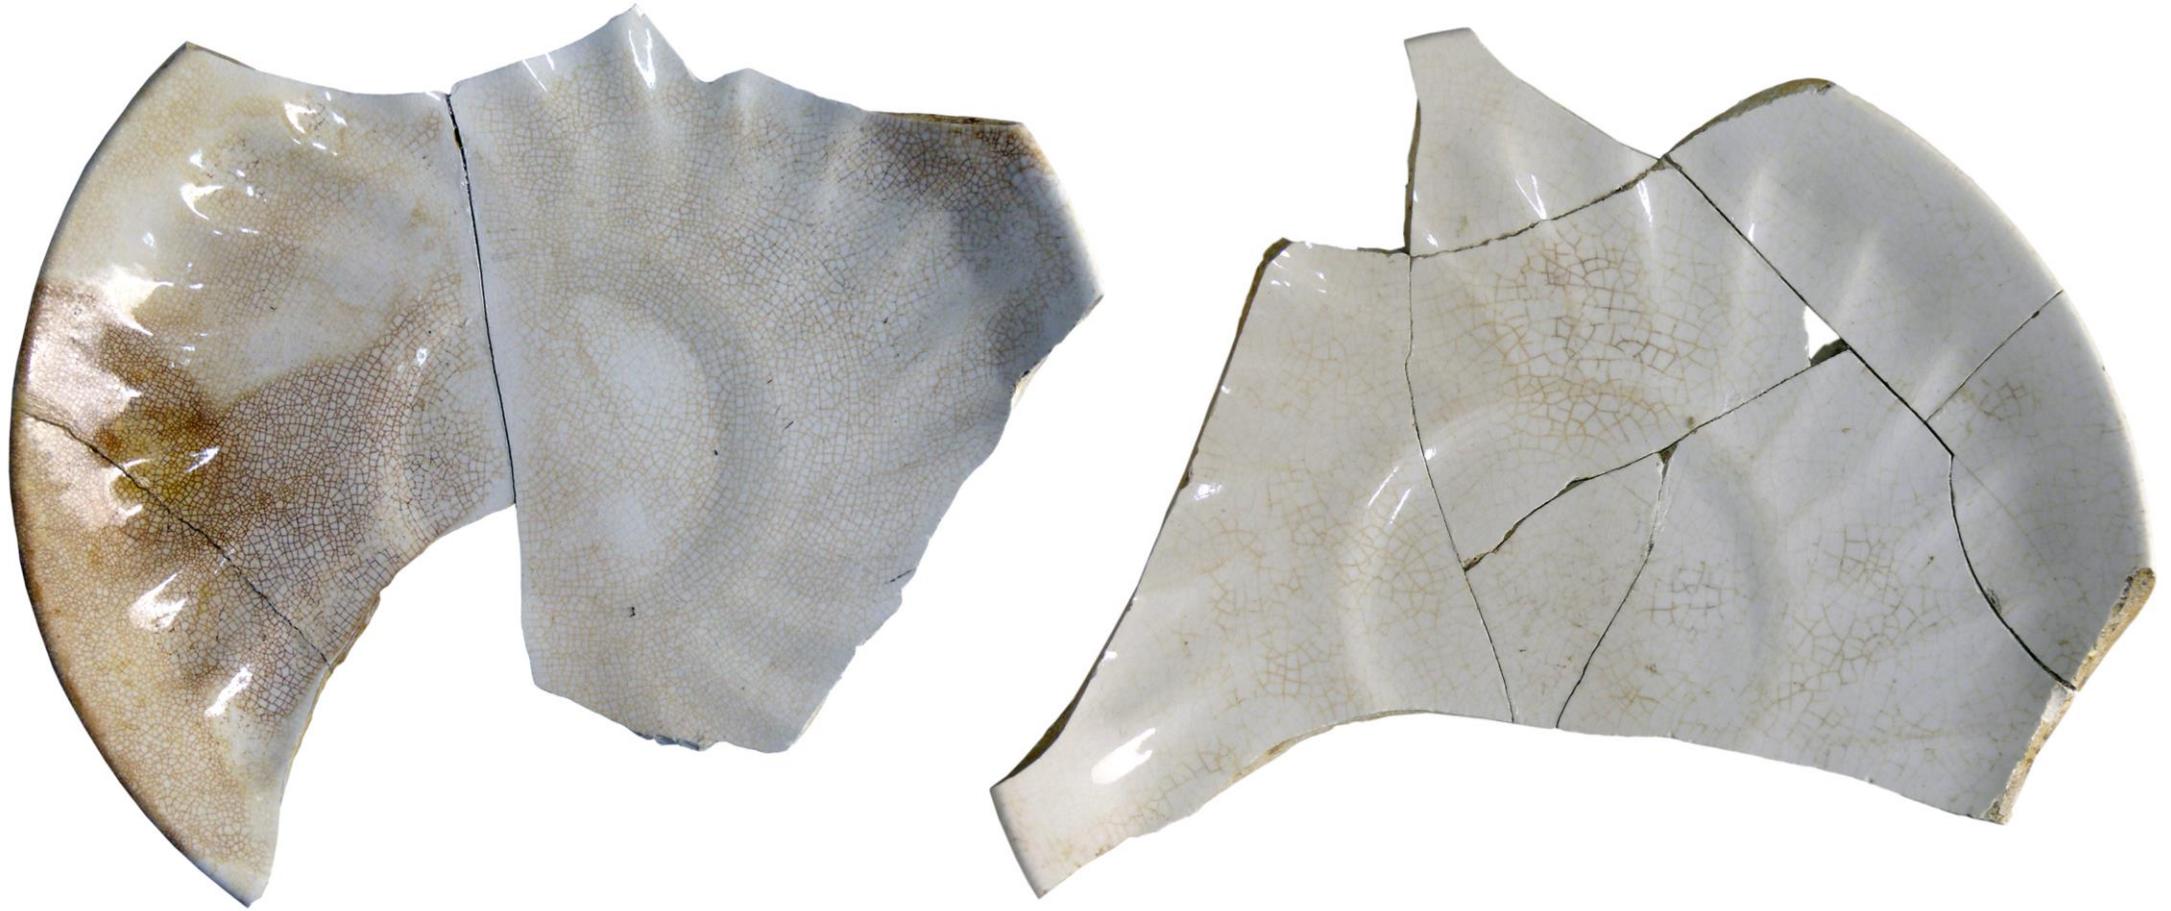
Izquierda. PLATO DE TÉ/PAN, DE COLOR BLANCO CON LÍNEAS MARRONES RESULTADO DE SU CRAQUELADO. TIENE DECORACIÓN TABLEADA EN LA SUPERFICIE INTERNA DE LA PARED, PIE PROMINENTE Y CONVEXO, FONDO LEVEMENTE CÓNCAVO. EN LA BASE TIENE SELLO IMPRESO BAJO CUBIERTA: "FNLP/PENCO" (1930-1960). LOZA BLANCA. DIÁMETRO 16 CM.

Derecha. PLATO DE TÉ/PAN, DE COLOR BLANCO CON SECTORES CRAQUELADOS DONDE ADQUIERE UNA TONALIDAD MARRÓN. TIENE DECORACIÓN TABLEADA EN LA SUPERFICIE INTERNA DE LA PARED, PIE CONVEXO, FONDO PLANO, CON UN LEVE REBORDE CIRCULAR EN LA SUPERFICIE INTERIOR. EN LA BASE TIENE SELLO IMPRESO: "FNLP/PENCO" (1930-1960). LOZA BLANCA. DIÁMETRO 16 CM.

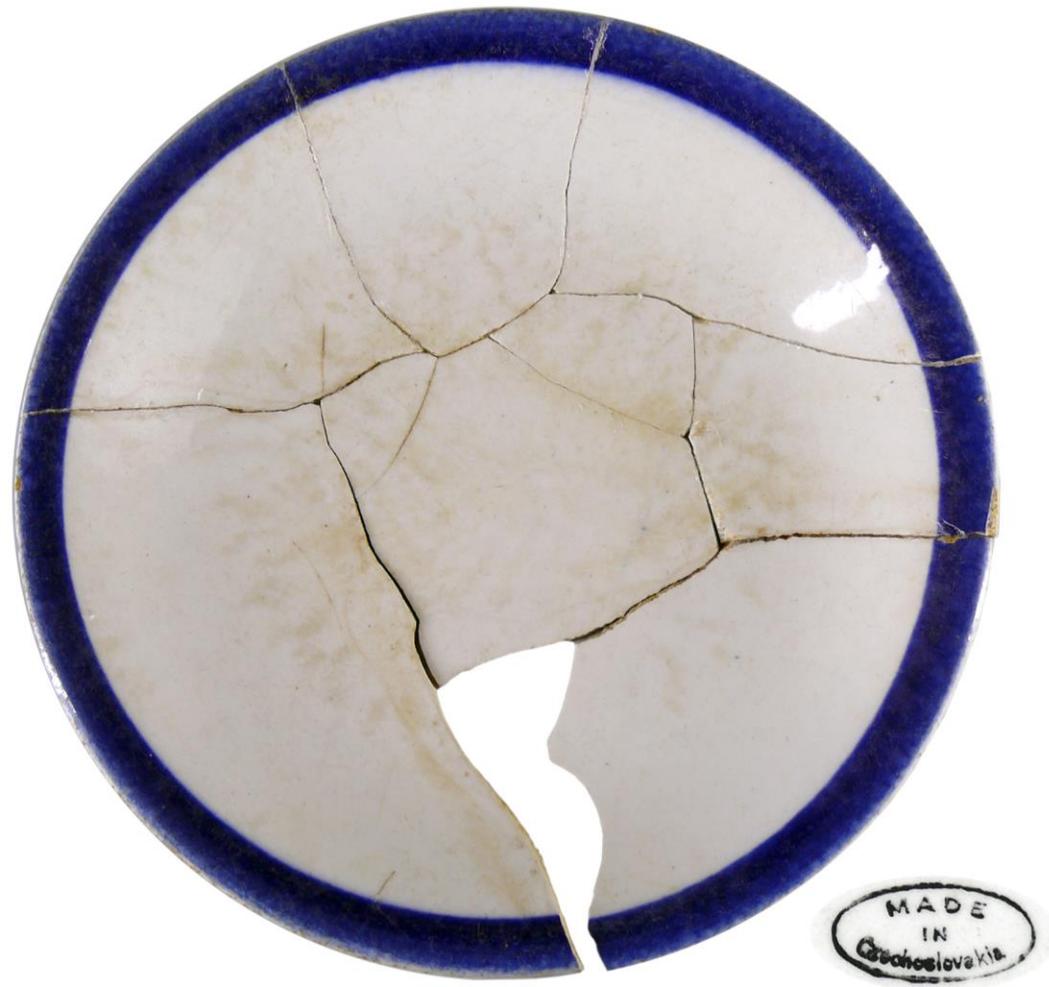
Izquierda. PLATO DE TÉ, DE COLOR BLANCO CON DECORACIÓN ANULAR PINTADA DE COLOR AZUL EN LA SUPERFICIE INTERIOR. TIENE UN PIE CONVEXO Y REDONDEADO QUE DEJA UN FONDO PLANO. EN LA BASE TIENE SELLO IMPRESO BAJO CUBIERTA EN COLOR NEGRO: "MADE IN CZECHOSLOVAKIA". LOZA BLANCA, IMPORTADA (1918-1970). ALTO 1,8 CM, DIÁMETRO 14,7 CM.

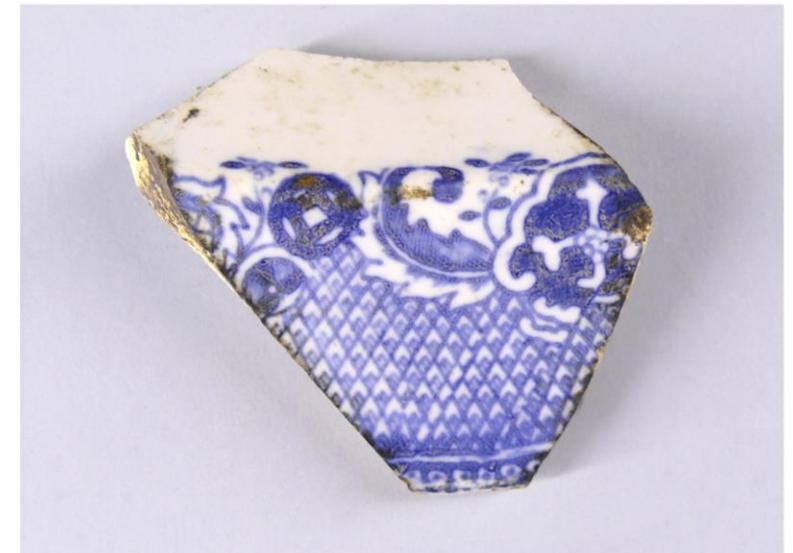
Arriba-izquierda. FRAGMENTOS DE PLATOS DE SOPA CON DECORACIÓN IMPRESA POLICROMA Y MOTIVOS FLORALES. LOZA BLANCA.

Arriba-derecha. FRAGMENTO DE PLATO DE TÉ, DE COLOR BLANCO. EN LA BASE TIENE SELLO IMPRESO BAJO CUBIERTA EN COLOR NEGRO CORRESPONDIENTE A LA MARCA "FNLP" DE LA FÁBRICA DE LOZA PENCO (1920-1960). LOZA BLANCA.

Abajo-derecha. FRAGMENTO DE PARED Y BORDE DE UN PLATO DE SOPA. TIENE DECORACIÓN IMPRESA BAJO CUBIERTA EN COLOR AZUL CON MOTIVOS GEOMÉTRICOS Y FLORALES. LOZA BLANCA.
