SEGUNDA LECTURA ARQUEOLÓGICA EN EL MOLINO DE SANTA AMELIA

En este trabajo, se dan a conocer los resultados de las intervenciones arqueológicas realizadas en el Molino de Santa Amelia de Almahue en el marco del Proyecto Fondart Regional 2015 N° 88736 “Segunda Lectura Arqueológica del Molino de Santa Amelia de Almahue”. Los objetivos son describir la estructura asociada al molino que permanecía cubierta de escombros (canal de entrada), identificar la orientación del canal de desagüe, hacer un diagnóstico de las patologías de la casona del molino y sus estructuras, proponer procedimientos de conservación necesarios para asegurar la preservación de las estructuras que permanecen descubiertas y reforzar el valor del molino de Santa Amelia como referente cultural de la comuna de Pichidegua en particular y de la Región en general, al ser un lugar donde confluyen la historia pasada y presente mediante la identificación de las relaciones existentes en el contexto arqueológico. Es decir, determinar los eventos constructivos, los eventos depositacionales, las relaciones crono-culturales entre el material cultural portátil y las estructuras, que permitan inferir la biografía del molino.

DIAG

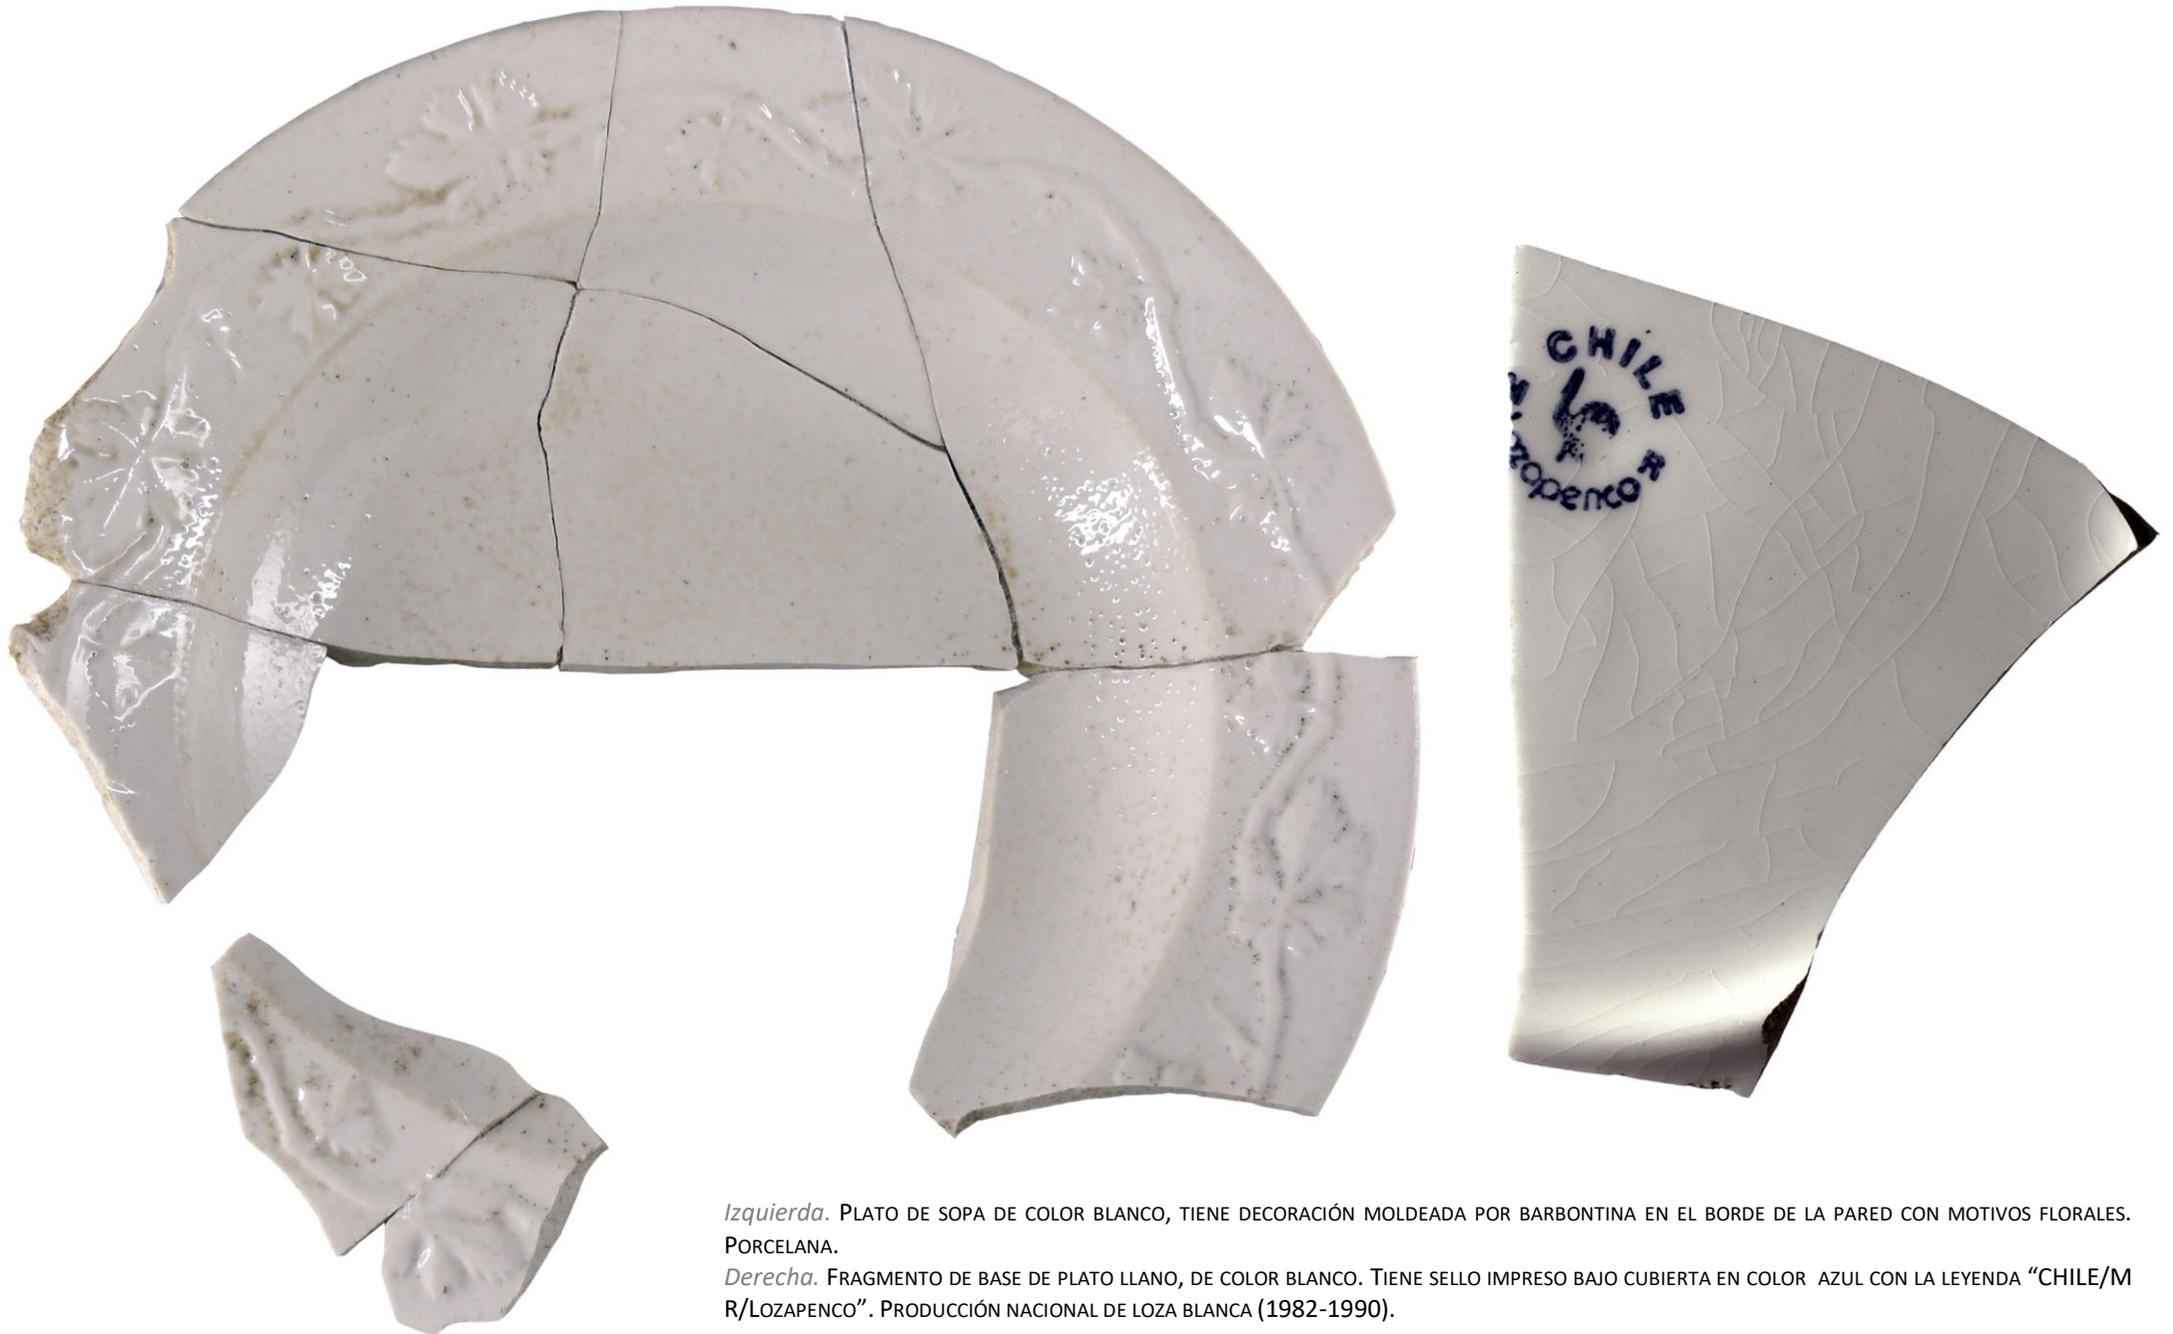
Izquierda. PLATO DE SOPA DE COLOR BLANCO, TIENE DECORACIÓN MOLDEADA POR BARBONTINA EN EL BORDE DE LA PARED CON MOTIVOS FLORALES. PORCELANA.

Derecha. FRAGMENTO DE BASE DE PLATO LLANO, DE COLOR BLANCO. TIENE SELLO IMPRESO BAJO CUBIERTA EN COLOR AZUL CON LA LEYENDA "CHILE/M R/LOZAPENCO". PRODUCCIÓN NACIONAL DE LOZA BLANCA (1982-1990).

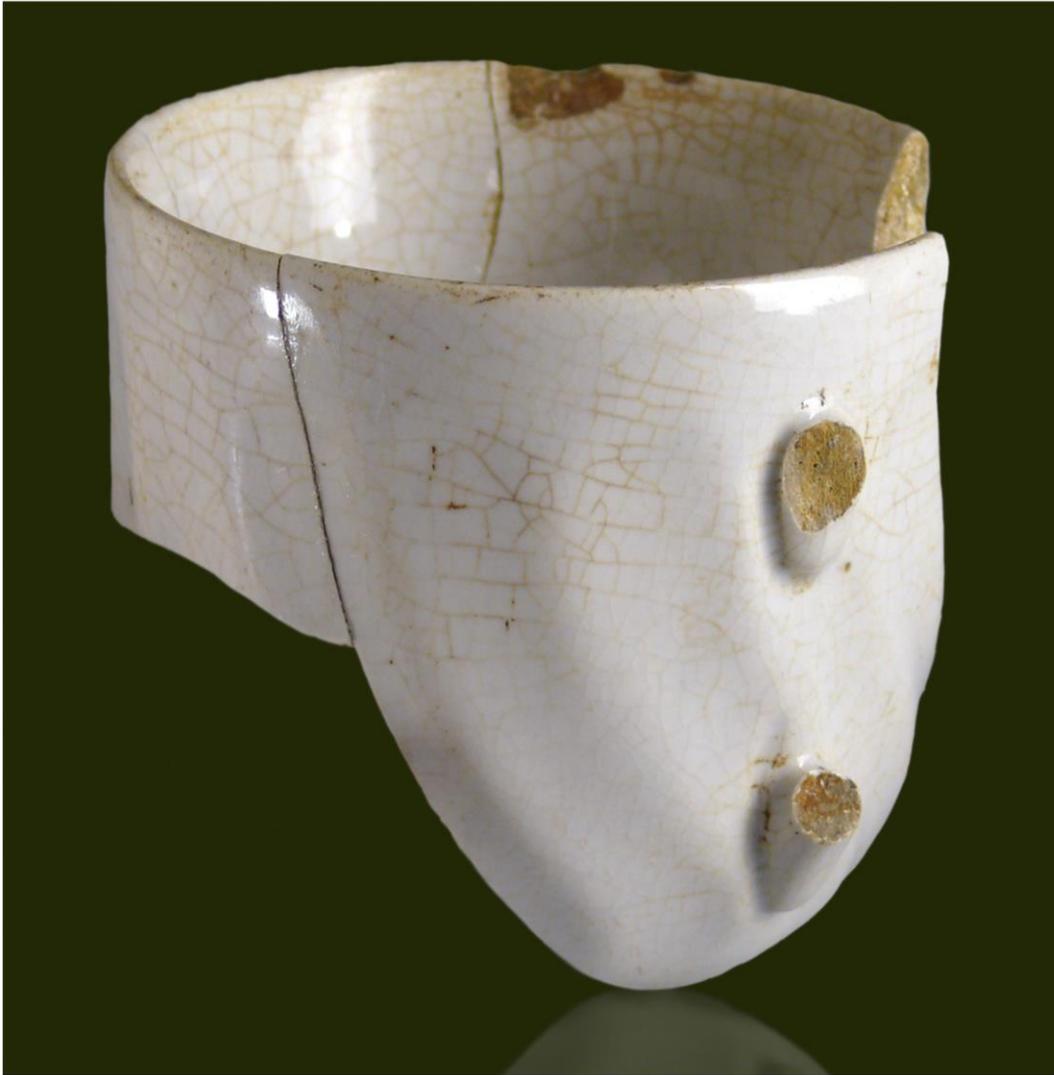
Izquierda. TAZA DE COLOR BLANCO, CON FALTANTES EN EL CUENCO BORDE Y TODA LA BASE. EL CUENCO TIENE DECORACIÓN TABLEADA EN EL EXTERIOR Y UN ASA VERTICAL (AUSENTE). LA BOCA ES DE DE LABIO REDONDEADO Y BORDE RECTO. ESTÁ CRAQUELADA. ALTO 7,6 CM, DIÁMETRO 9,3 CM. LOZA BLANCA

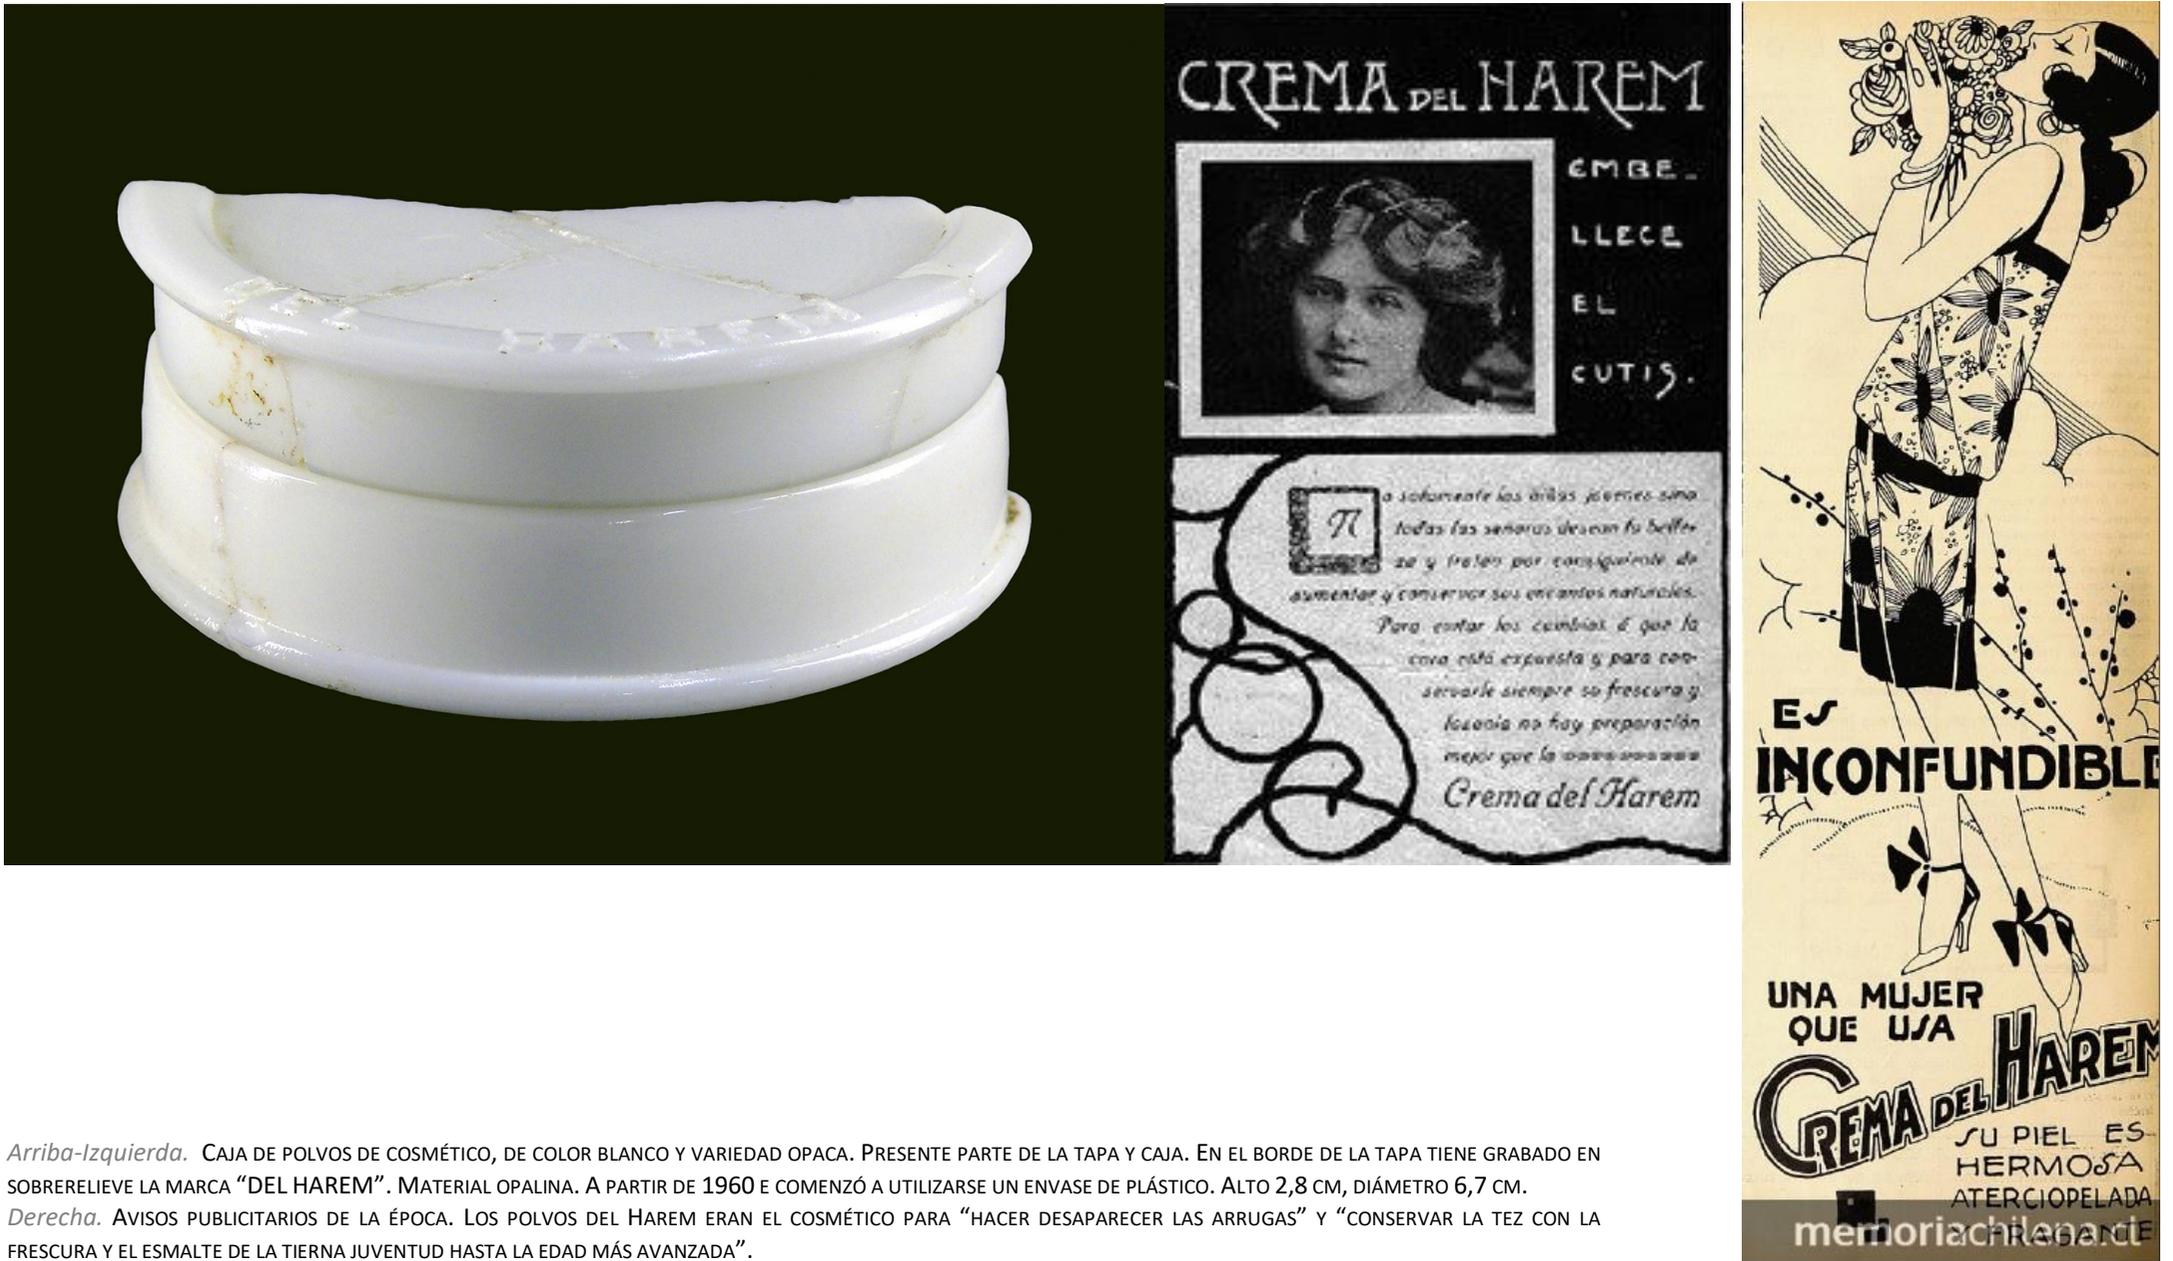
Arriba-Izquierda. CAJA DE POLVOS DE COSMÉTICO, DE COLOR BLANCO Y VARIEDAD OPACA. PRESENTE PARTE DE LA TAPA Y CAJA. EN EL BORDE DE LA TAPA TIENE GRABADO EN SOBRELIEVE LA MARCA “DEL HAREM”. MATERIAL OPALINA. A PARTIR DE 1960 E COMENZÓ A UTILIZARSE UN ENVASE DE PLÁSTICO. ALTO 2,8 CM, DIÁMETRO 6,7 CM.

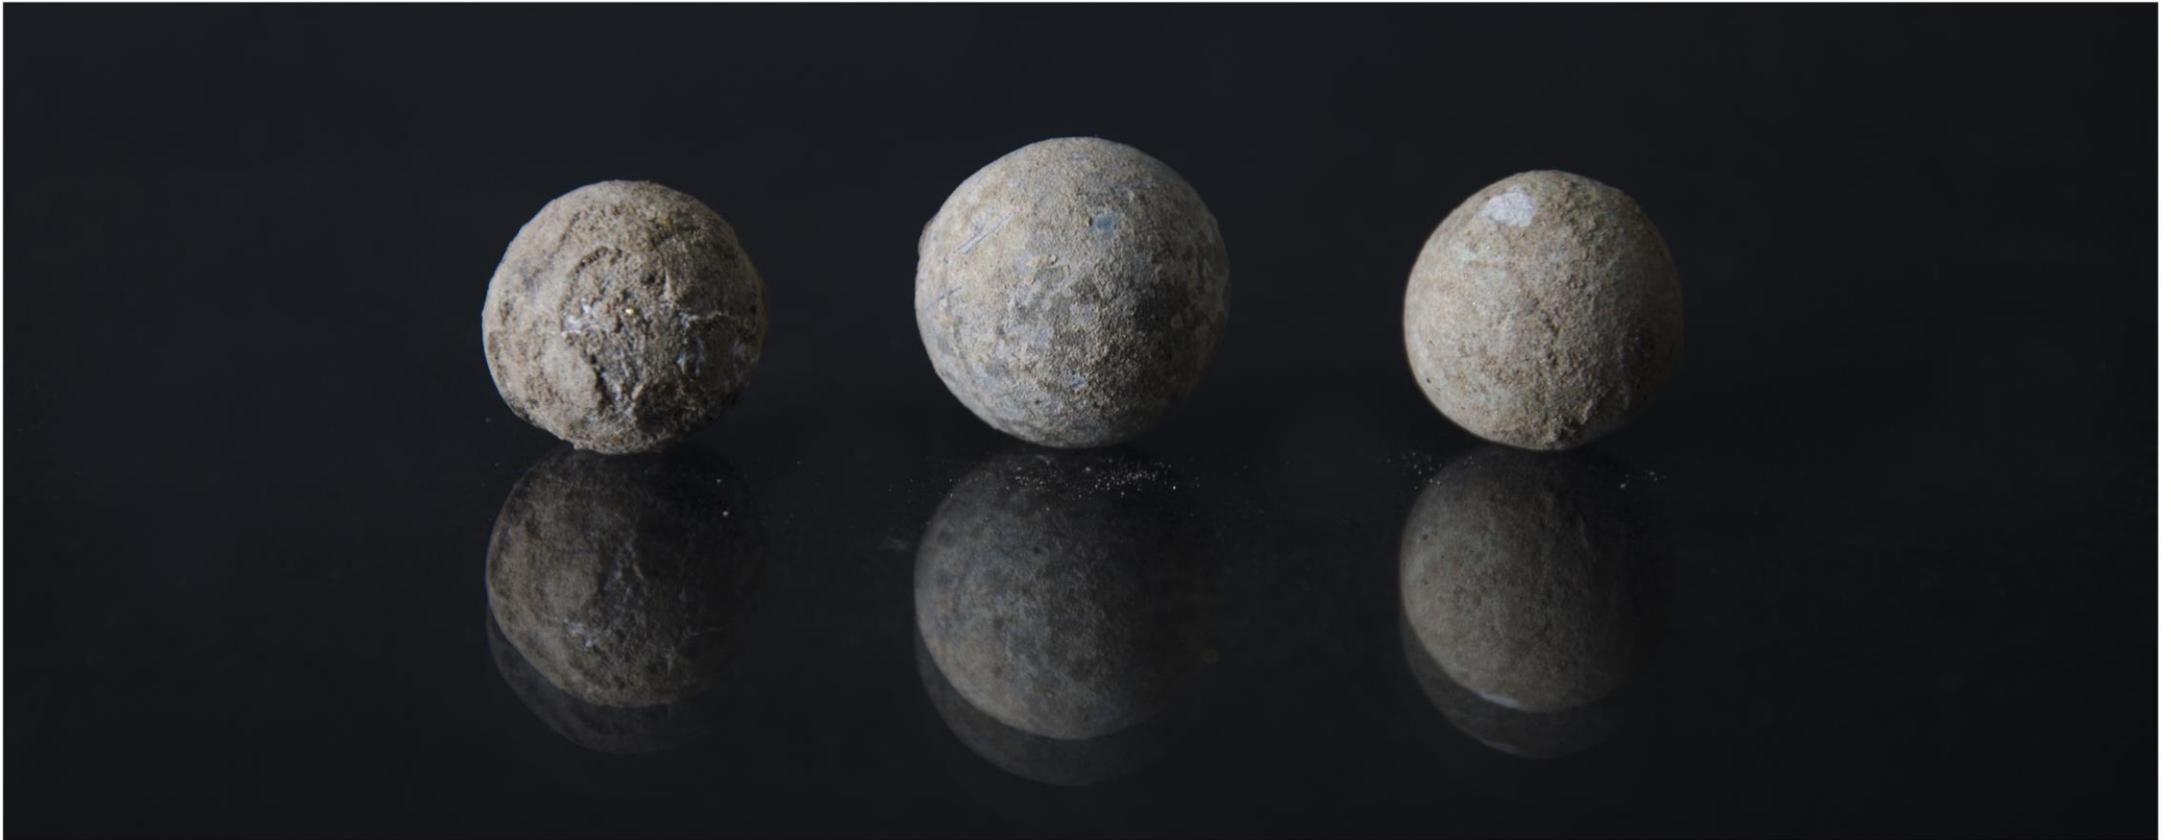
Arriba. TRES CANICAS DE ARCILLA, DE COLOR GRIS CLARO CON MANCHONES MARRONES Y DE SUPERFICIE IRREGULAR. DIÁMETROS 1,3; 1,5 Y 1,4 CM.

Abajo-derecha. CANICA DE VIDRIO OPACO CON ALGUNOS FALTANTES EN LA SUPERFICIE, ES BICOLOR CON LA MITAD DE LA SUPERFICIE BLANCA Y LA OTRA VERDE. DIÁMETRO 1,5 CM. VIDRIO VERTIDO.

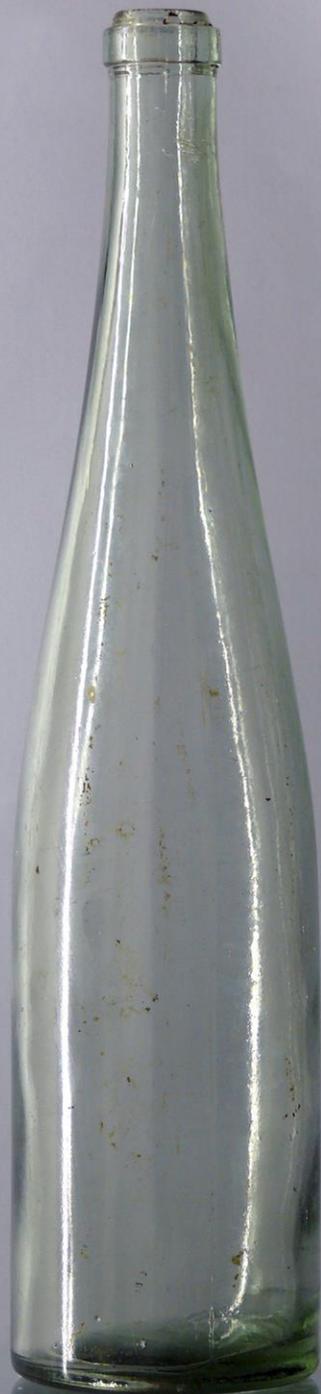
Izquierda. BOTELLA DE VINO BLANCO, TIPO RENANA O RHIN DE ORIGEN ALSACIANO-GERMANO. ES DEL COLOR NATURAL DEL VIDRIO Y DE VARIEDAD TRANSPARENTE. EL CUELLO ES CÓNICO CON UN ANILLO PLANO, BOCA CIRCULAR DE LABIO BISELADO Y BORDE INVERTIDO CON CIERRE PARA TAPÓN DE CORCHO. TIENE DOS COSTURAS LATERALES CUERPO-BOCA. EN LA BASE TIENE GRABADA LA MARCA DE LA FÁBRICA NACIONAL DE VIDRIOS Y EL NÚMERO 7 (1907-1930). PRODUCCIÓN INDUSTRIAL NACIONAL. ALTO 34 CM, DIÁMETRO 7,5 CM.

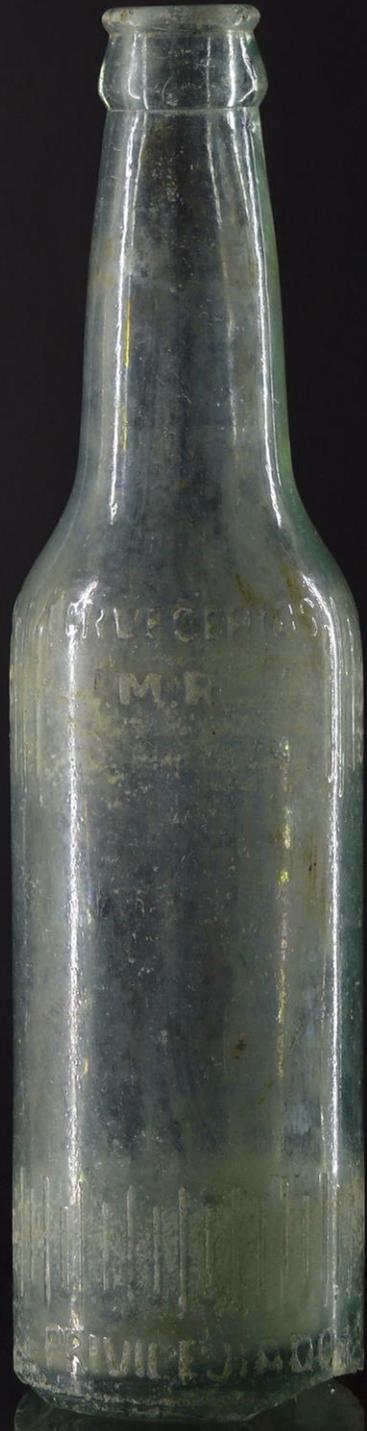
Izquierda. BOTELLA DE GINGER ALE/CERVEZA, COLOR NATURAL DEL VIDRIO Y VARIEDAD TRANSPARENTE. EL CUERPO ES CILÍNDRICO, HOMBROS REDONDEADOS, CUELLO CÓNICO, LEVEMENTE ABOMBADO EN EL CENTRO, CON UN ANILLO OBLICUO, BOCA DE LABIO PLANO Y BORDE EVERTIDO CON CIERRE PARA TAPA TIPO CORONA. EN LOS HOMBROS TIENE GRABADO: "COMPAÑÍA CEVECERIAS UNIDAS/M.R." Y DECORACIÓN LINEAL EN RELIEVE. EN LA SECCIÓN INFERIOR DEL CUERPO HAY DECORACIÓN SIMILAR Y TIENE GRABADA LA INSCRIPCIÓN "PRIVILEGIADO/N 33". EN LA BASE TIENE GRABADA LA MARCA DE LA FÁBRICA NACIONAL DE VIDRIOS Y EL NÚMERO 8 (1907-1930). PRODUCCIÓN INDUSTRIAL NACIONAL. ALTO 23,2 CM, DIÁMETRO 5,9 CM.

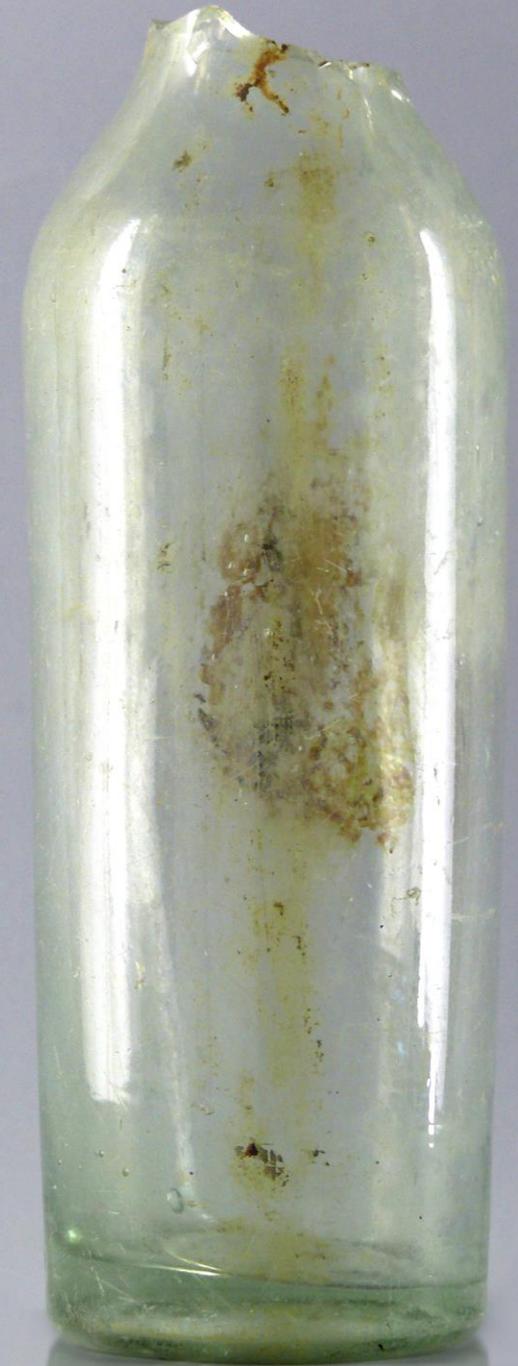
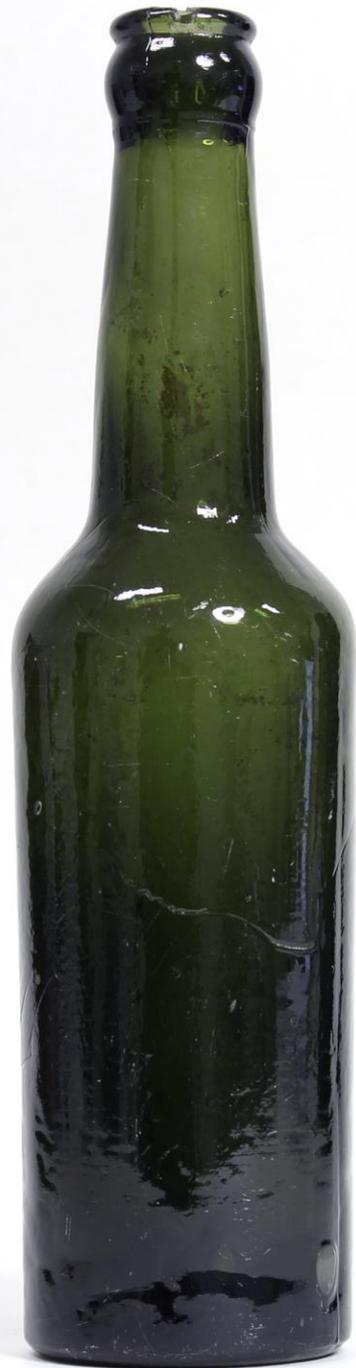
Izquierda. BOTELLA DE CERVEZA DE COLOR VERDE OSCURO Y VARIEDAD TRANSPARENTE. EL CUERPO ES LEVEMENTE CÓNICO INVERTIDO, HOMBROS MARCADOS, CUELLO CÓNICO CON UN ANILLO OBLICUO DOBLE. LA BOCA ES DE LABIO PLANO Y BORDE REDONDEADO CON CIERRE PARA TAPA TIPO CORONA. TIENE COSTURAS EN EL TALÓN, DOS LATERALES QUE ABARCAN TALÓN-CUELLO, EN LA UNIÓN CUELLO-ANILLO Y DOS LATERALES ANILLO-BOCA QUE NO COINCIDEN CON LAS DEL CUERPO. PRESENTA IRREGULARIDADES EN EL CUERPO Y BURBUJAS. EN LA BASE TIENE GRABADO EL NÚMERO 23. FABRICACIÓN SOPLADA EN UN MOLDE PARA EL CUERPO Y CUELLO, Y EN OTRO MOLDE PARA EL TERMINADO. PRODUCCIÓN SEMIINDUSTRIAL-INDUSTRIAL.

Derecha. BOTELLA DE CERVEZA, DE COLOR VERDE OLIVA Y VARIEDAD TRANSPARENTE. EL CUERPO ES CILÍNDRICO, HOMBROS MARCADOS Y CUELLO CÓNICO CON UN ABULTAMIENTO EN EL TERCIO INFERIOR, TIENE UN ANILLO OBLICUO. NO SE OBSERVAN COSTURAS EN LA BASE O CUERPO, SOLO EN LA UNIÓN CUELLO-ANILLO. BOCA DE LABIO PLANO Y BORDE REDONDEADO CON CIERRE PARA TAPA TIPO CORONA. FABRICACIÓN EN MOLDE DE GIRO PARA EL CUERPO Y CUELLO, TERMINADO HECHO CON MÁQUINA. ALTO 23,5 CM, DIÁMETRO 2,6 CM.

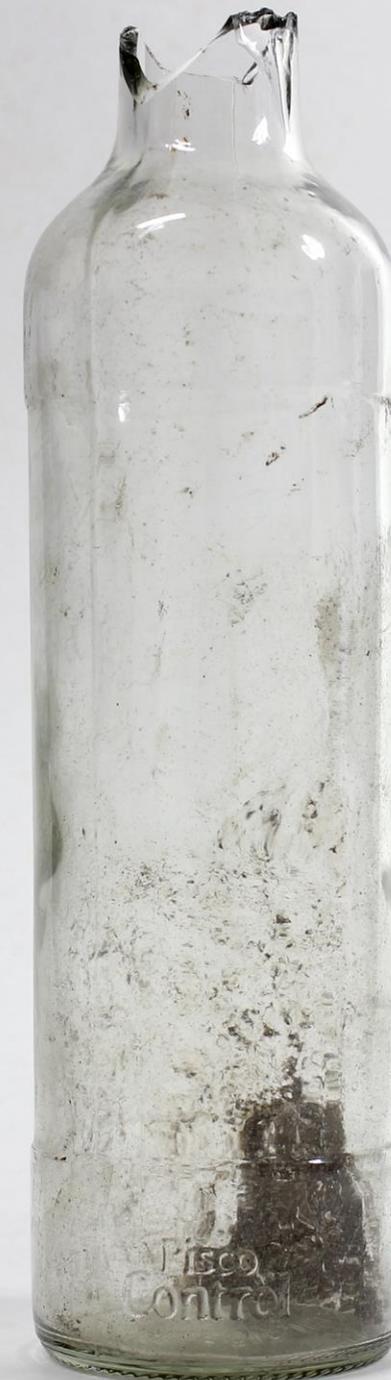
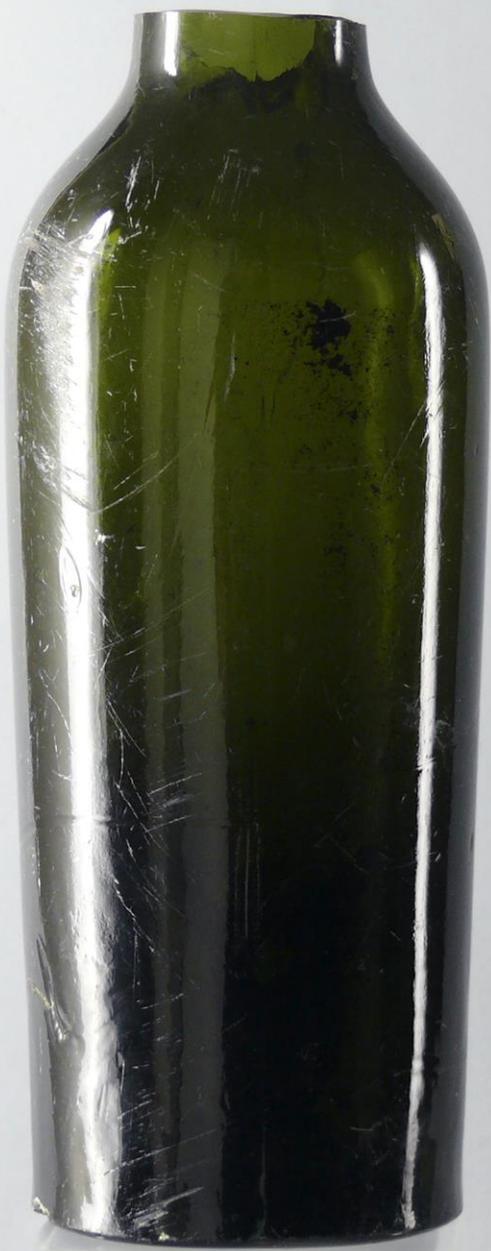
Izquierda. BOTELLA DE VINO COLOR VERDE OLIVA OSCURO Y VARIEDAD TRANSPARENTE, AUSENTE EL GOLLETE. ES DE CUERPO CÓNICO INVERTIDO, HOMBROS REDONDEADOS; LA BASE TIENE UNA CONCAVIDAD CENTRAL QUE FORMA UN PEQUEÑO DECANTADOR. HAY BURBUJAS EN EL CUERPO Y EN LA BASE. PRODUCCIÓN INDUSTRIAL.

Derecha. BOTELLA VINERA DE 750 ML, COLOR VERDE OLIVA Y VARIEDAD TRANSLÚCIDA, DE TIPO JEREZANA. AUSENTE PARTE DEL GOLLETE. TIENE DECANTADOR Y COSTURAS EN EL CONTORNO DE LA BASE Y DOS LATERALES QUE VAN DESDE ESTE CONTORNO AL CUELLO. PRODUCCIÓN INDUSTRIAL. ALTO 28,5 CM, DIÁMETRO 7,7 CM.

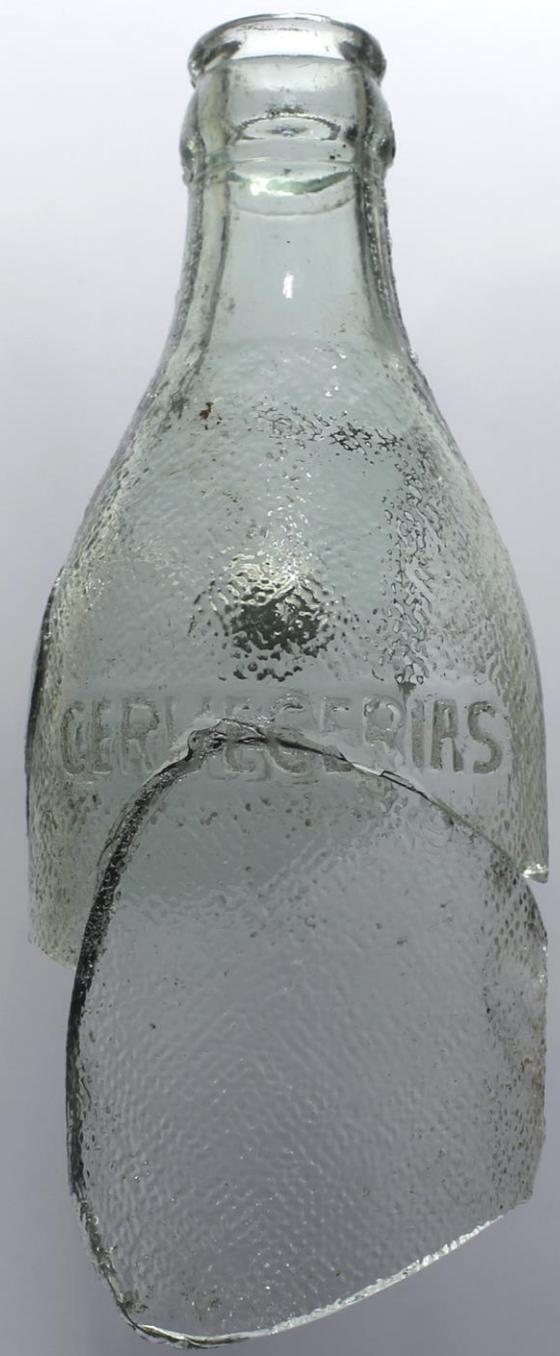
Derecha. GOLLETE Y CUERPO DE BOTELLA DE BEBIDA "BILZ", COLOR NATURAL DEL VIDRIO Y DE VARIEDAD TRANSPARENTE. CUERPO CILÍNDRICO, HOMBROS SUAVES, CUELLO CÓNICO CON UN ANILLO OBLICUO. BOCA DE LABIO PLANO Y BORDE EVERTIDO, CON CIERRE PARA TAPA CORONA. EL CUERPO TIENE DECORACIÓN ESTRIADA Y GRABADA EN SOBRELIEVE LA INSCRIPCIÓN "COMPAÑÍA CERCECERIAS U..." HAY DOS COSTURAS LATERALES CUERPO-BOCA. PRODUCCIÓN NACIONAL INDUSTRIAL (CIRCA 1907-1950).

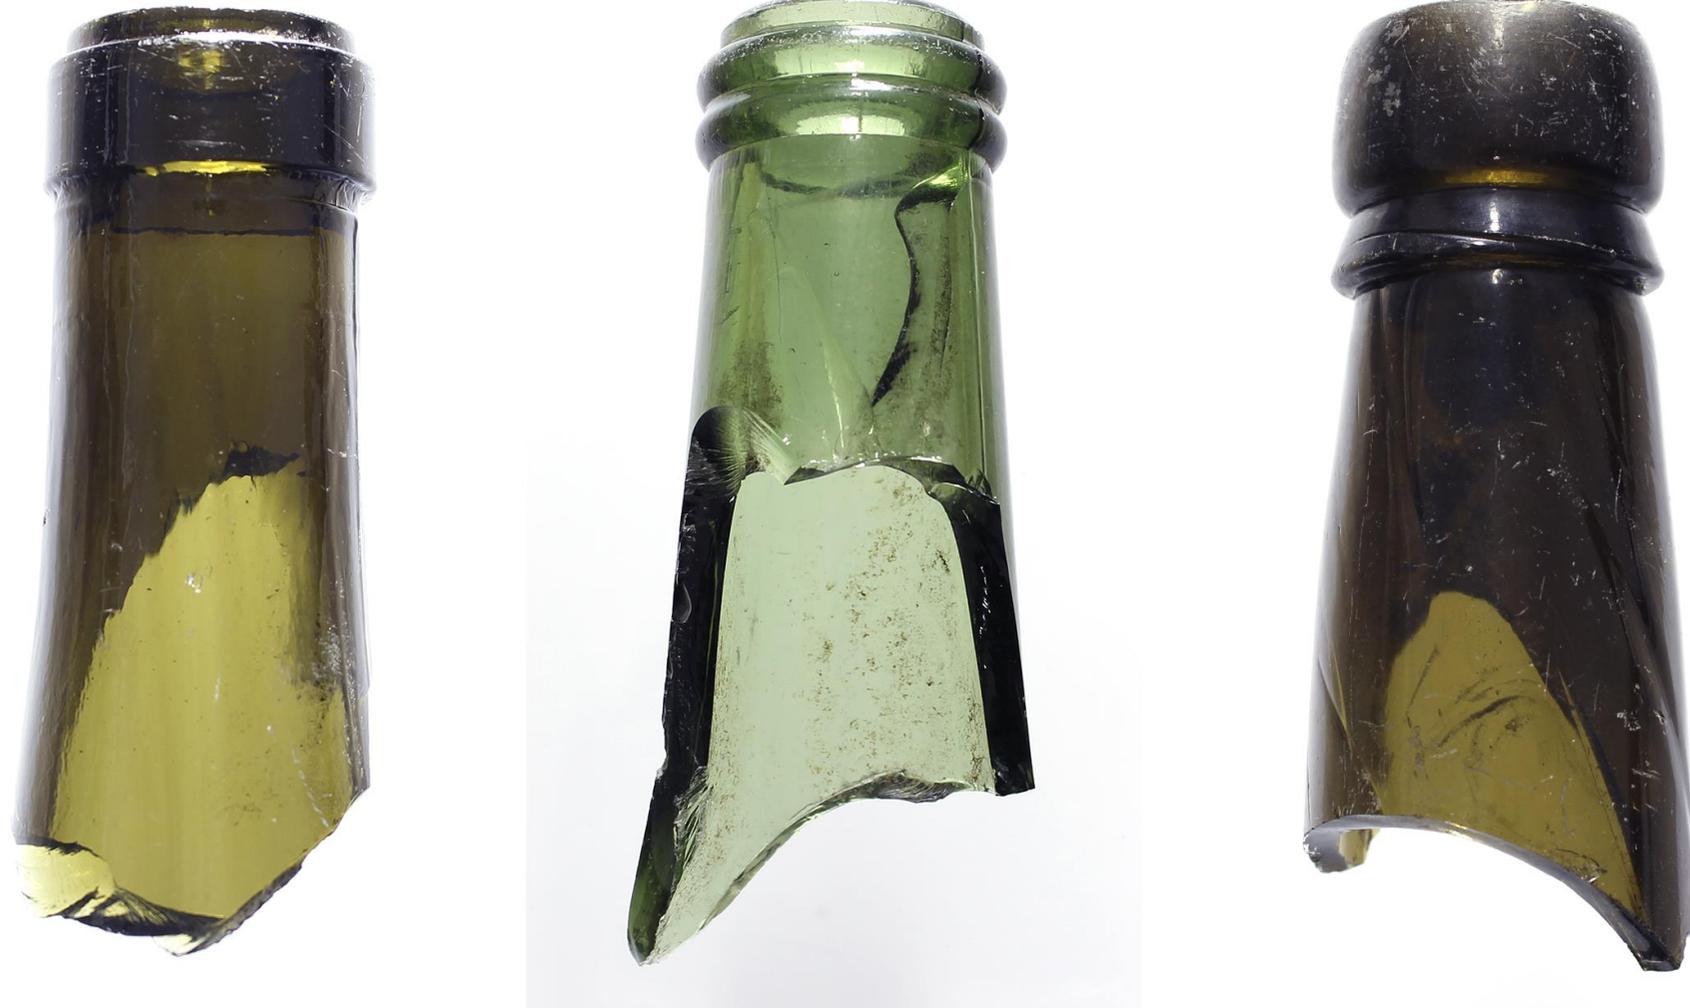
Arriba-izquierda. GOLLETE DE BOTELLA DE VINO, DE COLOR VERDE OLIVA Y VARIEDAD TRANSPARENTE. EL CUELLO ES LEVEMENTE CÓNICO CON UN ANILLO PLANO; BOCA DE LABIO PLANO Y BORDE RECTO, CON CIERRE PARA TAPA A PRESIÓN TIPO CORCHO. TIENE COSTURAS EN LA UNIÓN CUELLO-ANILLO Y DOS LATERALES EN EL CUELLO, PRODUCCIÓN SEMIINDUSTRIAL-INDUSTRIAL CON UN MOLDE PARA EL CUERPO Y OTRO PARA EL TERMINADO.

Arriba-centro. GOLLETE DE BOTELLA DE VINO, DE COLOR VERDE Y DE VARIEDAD TRANSPARENTE. EL CUELLO ES CÓNICO Y TIENE DOS ANILLOS OBLICUOS DOBLES; BOCA DE LABIO REDONDEADO Y BORDE RECTO CON CIERRE PARA TAPÓN DE CORCHO. PRESENTA DOS COSTURAS LATERALES QUE LLEGAN A LA BOCA. PRODUCCIÓN INDUSTRIAL.

Arriba-derecha. GOLLETE DE BOTELLA, DE COLOR VERDE OLIVA Y DE VARIEDAD TRANSPARENTE. EL CUELLO ES CÓNICO Y MUESTRA HUELLAS DE LA HERRAMIENTA UTILIZADA EN SU MANUFACTURA; TIENE UN ANILLO OBLICUO Y BOCA DE LABIO PLANO Y DE BORDE REDONDEADO. PRESENTA UNA COSTURA IRREGULAR EN LA UNIÓN CUELLO-ANILLO. ES UNA VARIANTE DEL TERMINADO TIPO "MINERAL O DOUBLE OIL" PRESENTE EN BOTELLAS DE CERVEZA DE NORTEAMÉRICA E INGLATERRA ENTRE 1850 Y 1870. ESTE GOLLETE ES DE TERMINADO MEDIANTE SOPLADO MANUAL Y PROBABLEMENTE EL CUERPO EN MOLDE DE TRES PIEZAS.

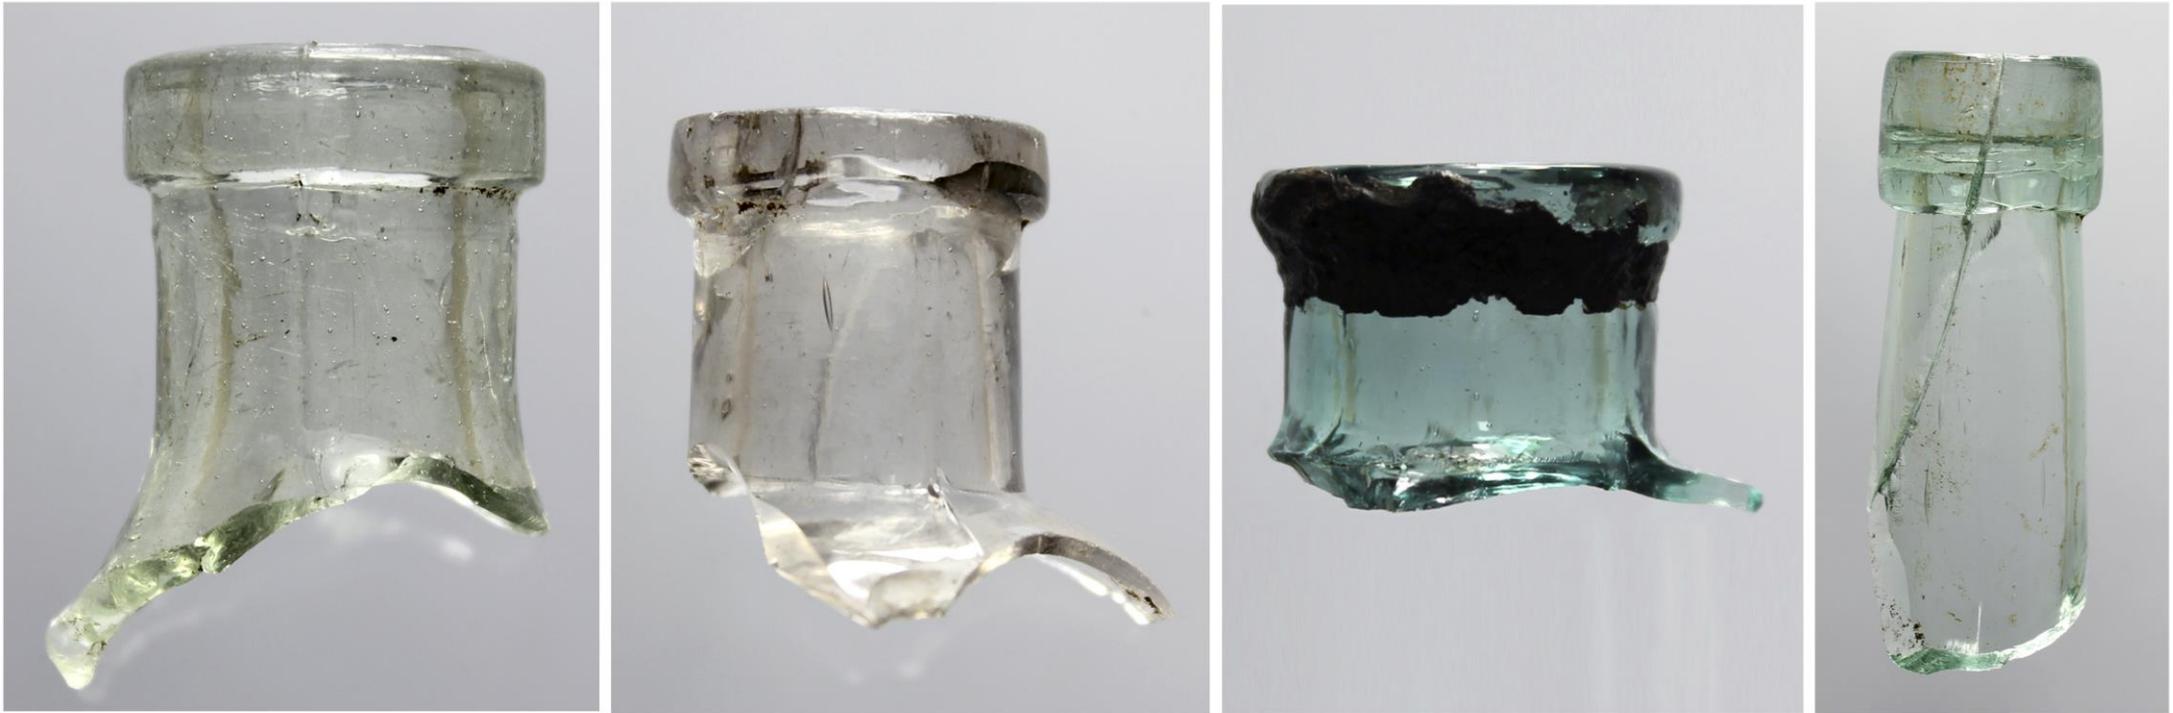
De izquierda a derecha. GOLLETE DE FRASCO DE FARMACIA INCOLORO Y DE VARIEDAD TRANSPARENTE. EL CUELLO ES CORTO Y CILÍNDRICO, BOCA DE LABIO EVERTIDO Y BORDE AMPLIO Y RECTO, CON CIERRE PARA TAPÓN A PRESIÓN. EL TERMINADO ES DE TIPO “PACKER LIP” CARACTERÍSTICO DE LA MAYORÍA DE LOS ENVASES DE LÍQUIDO FABRICADOS ENTRE 1850 Y 1920. TIENE DOS COSTURAS LATERALES QUE LLEGAN A LA BOCA. PRODUCCIÓN INDUSTRIAL, SIGLO XX.

GOLLETE DE FRASCO INCOLORO Y DE VARIEDAD TRANSPARENTE. EL CUELLO ES CILÍNDRICO Y LA BOCA DE LABIO PLANO Y BORDE RECTO, CON CIERRE PARA TAPÓN A PRESIÓN. EL TERMINADO ES TIPO “EXTRACT LIP” FRECUENTE EN ENVASES DE MEDICINAS ENTRE 1850-1920. TIENE DOS COSTURAS LATERALES EN EL CUELLO. CUERPO SOPLADO EN MOLDE Y CIERRE POR MAQUINARIA.

CIERRE DE FRASCO DE FARMACIA DE COLOR AZUL PÁLIDO Y VARIEDAD TRANSPARENTE. EL CUELLO ES CORTO Y CILÍNDRICO; LA BOCA ES DE LABIO PLANO Y BORDE LEVEMENTE CONVEXO CON CIERRE PARA TAPA A PRESIÓN; CONSERVA ADHERIDOS RESTOS DE LACRE O SELLO QUE CUBRÍA EL TAPÓN. EL TERMINADO ES TIPO “PRESCRIPTION LIP” UTILIZADO DE MANERA FRECUENTE EN ENVASES DE REMEDIOS, VENENOS, TINTA O PERFUME (1870-1920). TIENE DOS COSTURAS LATERALES EN CUELLO Y BOCA. PRODUCCIÓN SEMIINDUSTRIAL O INDUSTRIAL.

GOLLETE DE BOTELLA DEL COLOR NATURAL DEL VIDRIO Y VARIEDAD TRANSPARENTE. EL CUELLO ES CÓNICO, BOCA DE LABIO EVERTIDO Y BORDE AMPLIO Y RECTO CON CIERRE PARA TAPÓN A PRESIÓN. NO SE OBSERVAN COSTURAS, Y EL TERMINADO ESTÁ SOBRE EL CUELLO. FABRICACIÓN DEL CUERPO EN MOLDE Y CIERRE SOPLADO MANUALMENTE.

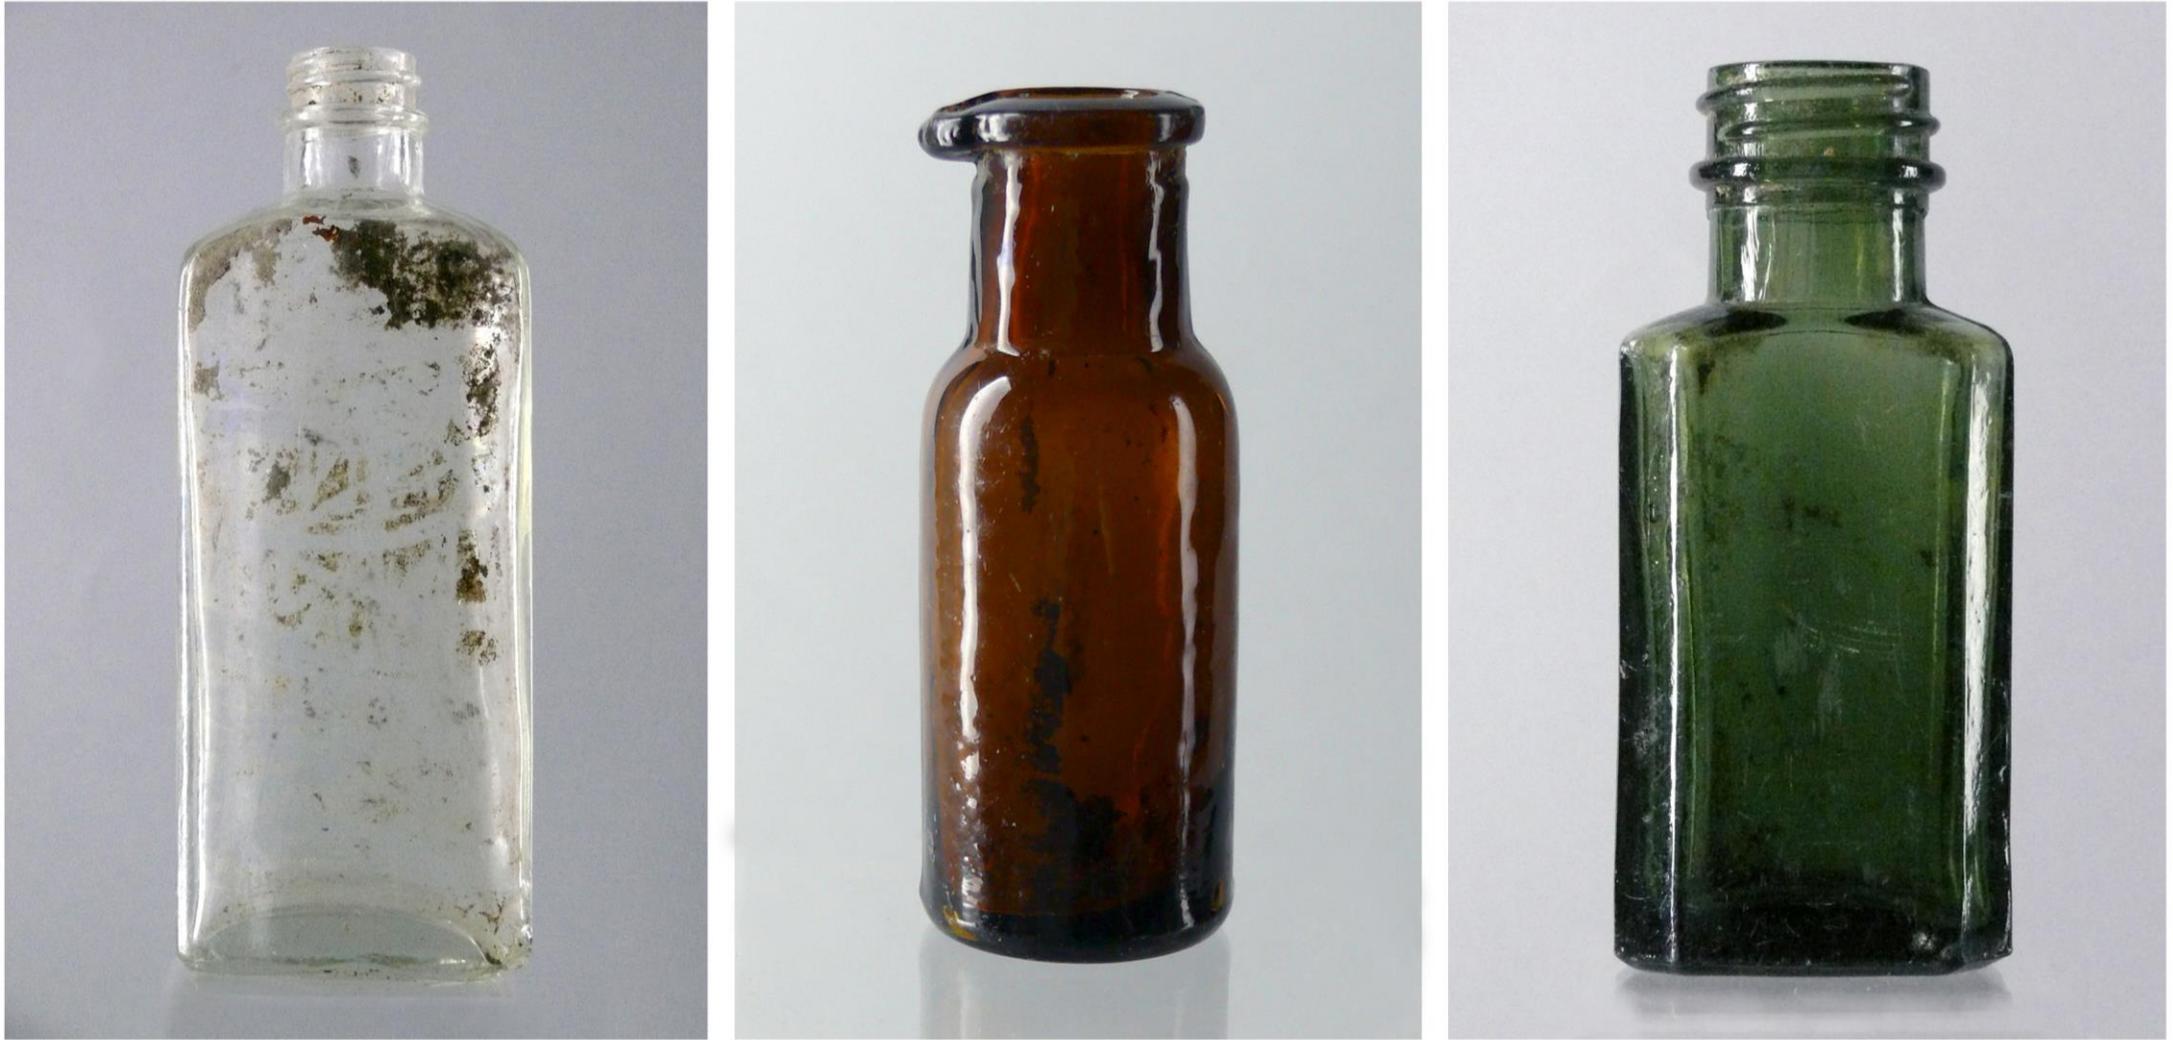
De Izquierda a derecha. FRASCO DE FARMACIA INCOLORO Y DE VARIEDAD TRANSPARENTE. EL CUERPO ES RECTANGULAR, HOMBROS SUAVEMENTE REDONDEADOS, CUELLO CORTO Y CILÍNDRICO CON UN ANILLO REDONDEADO E HILO HELICOIDAL. LA BOCA ES DE LABIO PLANO Y BORDE RECTO, CON CIERRE PARA TAPA ROSCA. EN LA BASE TIENE LA MARCA DE LA FÁBRICA NACIONAL DE VIDRIOS (1907-1940). ENVASE DE PRODUCCIÓN NACIONAL INDUSTRIAL. ALTO 15 CM, ANCHO 5,9/4 CM.

FRASCO DE FARMACIA, DE COLOR ÁMBAR Y VARIEDAD TRANSPARENTE. EL CUERPO ES CILÍNDRICO, HOMBROS REDONDEADOS, CUELLO LIGERAMENTE CÓNICO. LA BOCA ES DE LABIO BISELADO Y BORDE EVERTIDO CON UN APÉNDICE ACANALADO EN EL LABIO QUE SIRVE DE PICO POR DONDE VERTER EL CONTENIDO. CUERPO Y BASE SOPLADA EN MOLDE, TERMINACIÓN MANUAL. ALTO 6,1 CM, DIÁMETRO 2,2 CM.
