SEGUNDA LECTURA ARQUEOLÓGICA EN EL MOLINO DE SANTA AMELIA

En este trabajo, se dan a conocer los resultados de las intervenciones arqueológicas realizadas en el Molino de Santa Amelia de Almahue en el marco del Proyecto Fondart Regional 2015 N° 88736 “Segunda Lectura Arqueológica del Molino de Santa Amelia de Almahue”. Los objetivos son describir la estructura asociada al molino que permanecía cubierta de escombros (canal de entrada), identificar la orientación del canal de desagüe, hacer un diagnóstico de las patologías de la casona del molino y sus estructuras, proponer procedimientos de conservación necesarios para asegurar la preservación de las estructuras que permanecen descubiertas y reforzar el valor del molino de Santa Amelia como referente cultural de la comuna de Pichidegua en particular y de la Región en general, al ser un lugar donde confluyen la historia pasada y presente mediante la identificación de las relaciones existentes en el contexto arqueológico. Es decir, determinar los eventos constructivos, los eventos depositacionales, las relaciones crono-culturales entre el material cultural portátil y las estructuras, que permitan inferir la biografía del molino.

DIAG

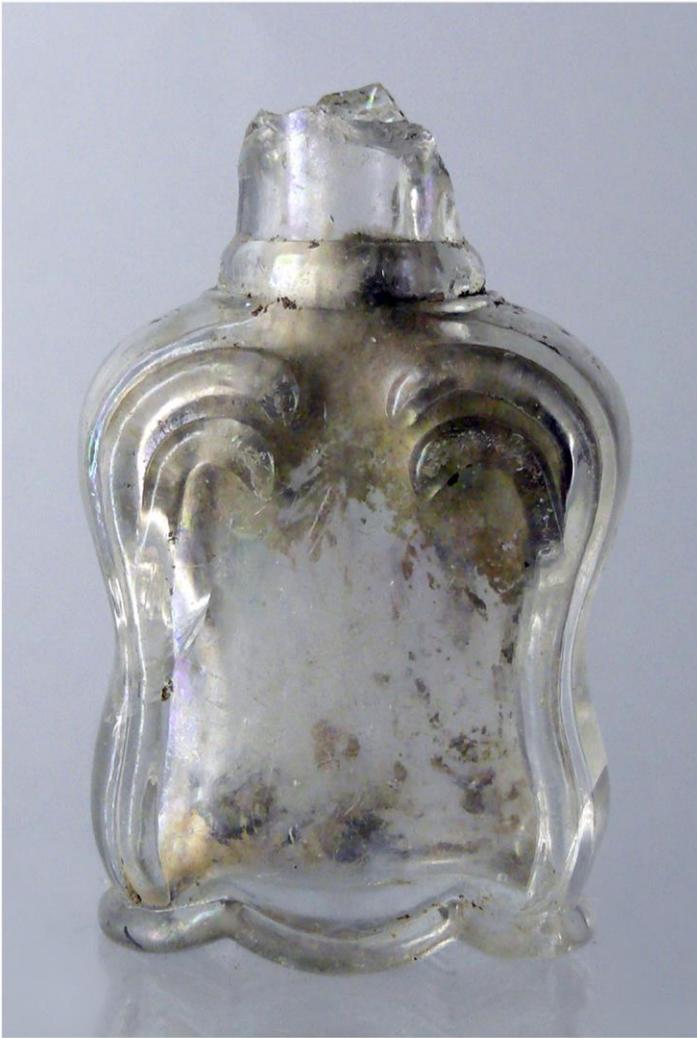
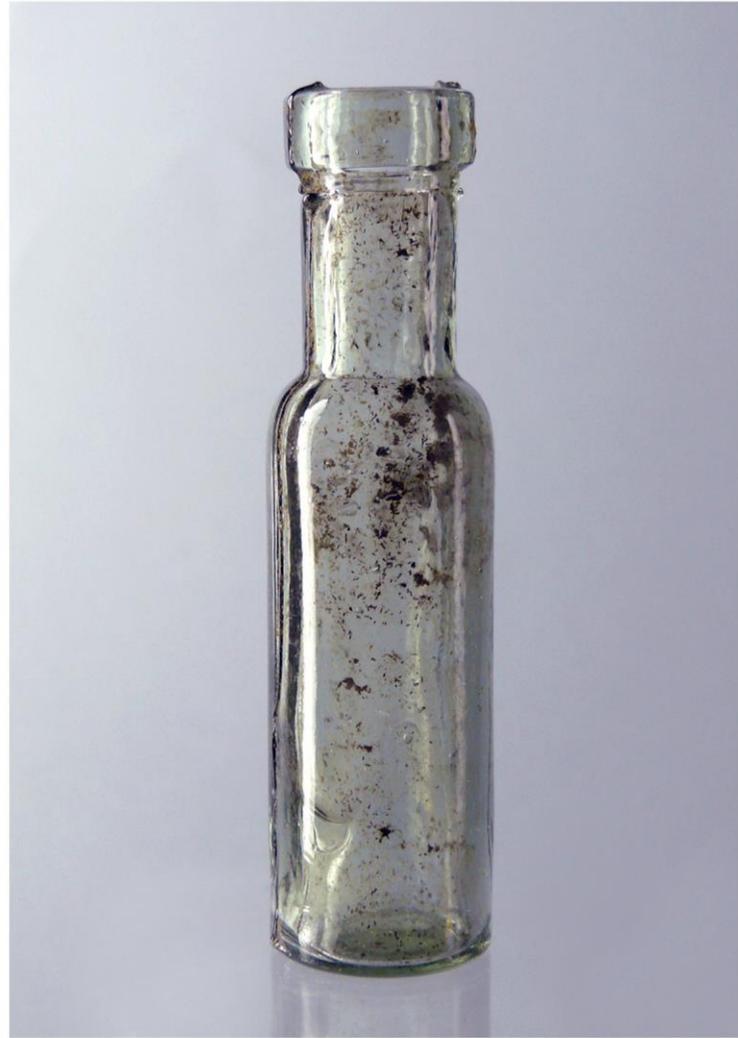
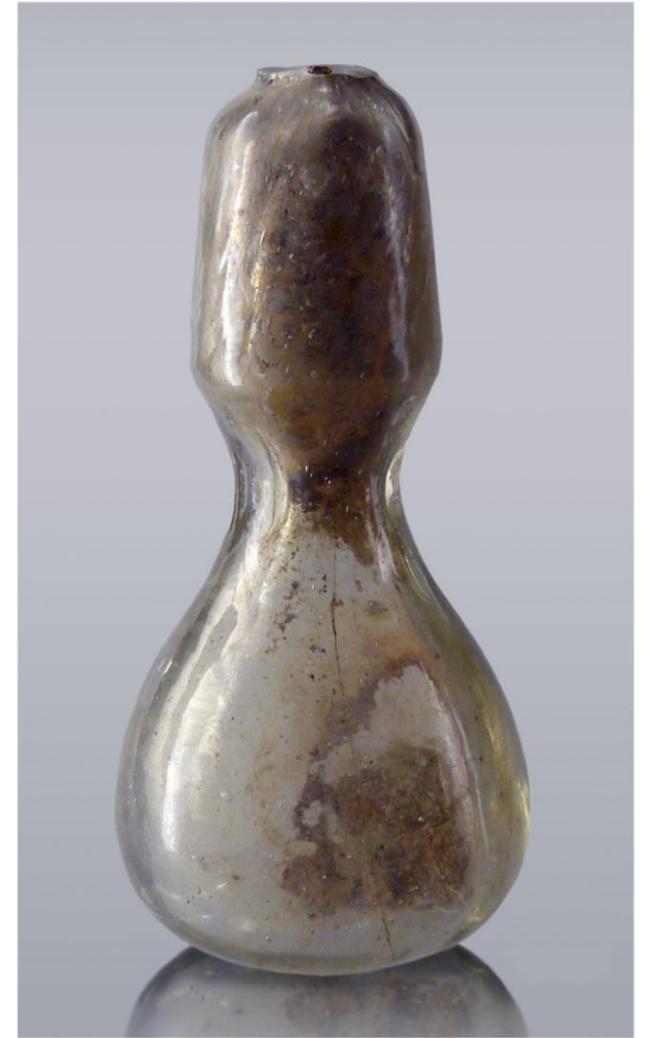
Izquierda. FRASCO DE PERFUME, INCOLORO Y DE VARIEDAD TRANSPARENTE, AUSENTE LA BOCA. EL CUERPO ES DE CONTORNO ONDULADO, HOMBROS REDONDEADOS, CUELLO CILÍNDRICO CON UN ANILLO REDONDEADO EN LA UNIÓN HOMBRO-CUELLO. EL CUERPO ESTÁ DECORADO CON LÍNEAS ONDULADAS EN EL CONTORNO QUE BIFURCAN EN LA PARTE SUPERIOR A SEMEJANZA DE HOJAS. LA BASE ES OVOIDE DE CONTORNO ONDULADO, CON UN PIE QUE FORMA UN PEQUEÑO PEDESTAL. HAY BURBUJAS EN EL CUERPO. PIEZA SOPLADA EN MOLDE.

Centro. FRASCO DE FARMACIA, INCOLORO Y DE VARIEDAD TRANSPARENTE. EL CUERPO ES CILÍNDRICO, HOMBROS REDONDEADOS, CUELLO LARGO, BOCA DE BORDE EVERTIDO Y LABIO PLANO CON PREPARACIÓN PARA TAPÓN A PRESIÓN TIPO CORCHO. HAY BURBUJAS EN EL CUERPO. TIENE DOS COSTURAS LATERALES CUERPO-BOCA. PRODUCCIÓN INDUSTRIAL. ALTO 9,3 CM, DIÁMETRO 2,5 CM.

Derecha. BOTELLA DE FARMACIA, INCOLORA Y DE VARIEDAD TRANSPARENTE; AUSENTE EL GOLLETE. EL CUERPO TIENE ÉNTASIS MARCADO DÁNDOLE UNA FORMA BILOBADA. LA SECCIÓN SUPERIOR ES DE FORMA CÓNICA Y LA INFERIOR SEMIOVOIDE Y GLOBULAR; TIENE BURBUJAS EN EL CUERPO Y EN LA BASE. NO SE OBSERVAN COSTURAS. LA BASE ES LEVEMENTE CONVEXA Y NO DA ESTABILIDAD A LA PIEZA. BOTELLA SOPLADA A MANO. ALTO 11,2 CM, DIÁMETRO ÉNTASIS 2CM, DIÁMETRO MAYOR 5,3 CM.

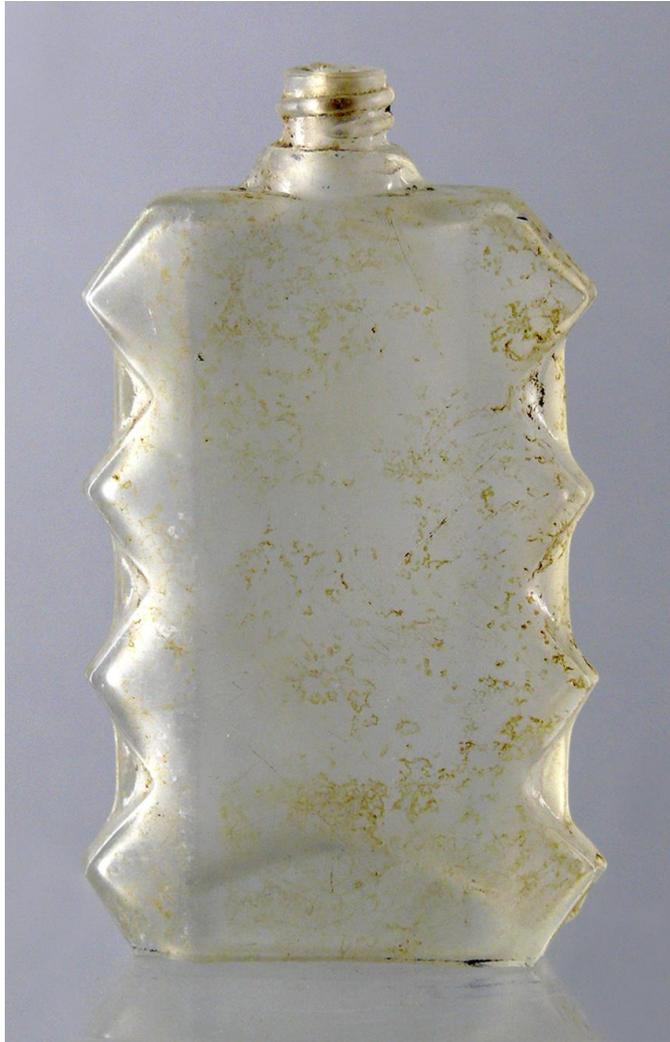
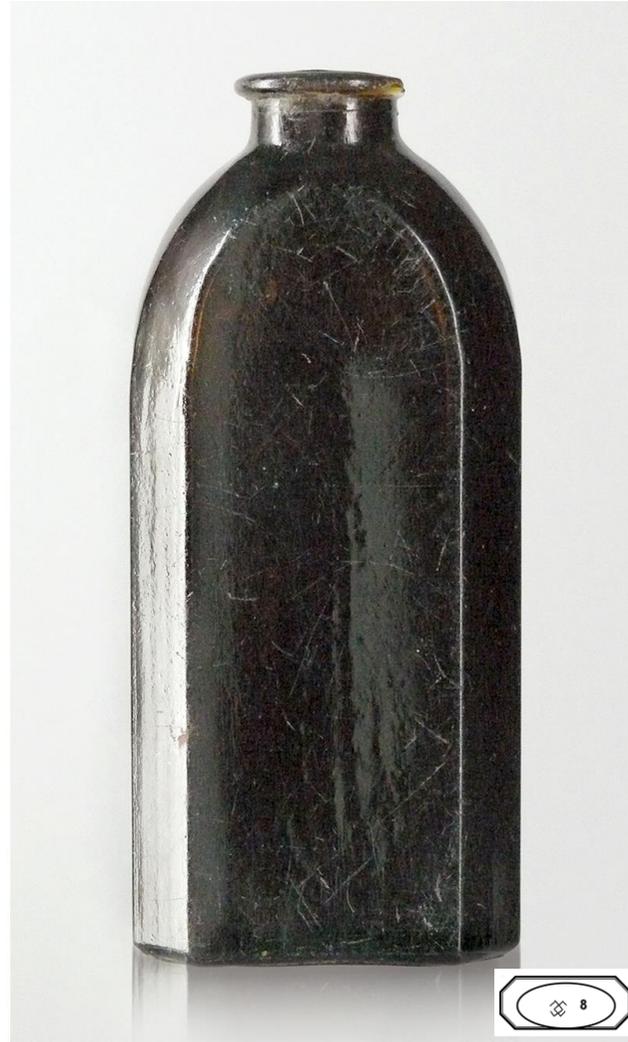
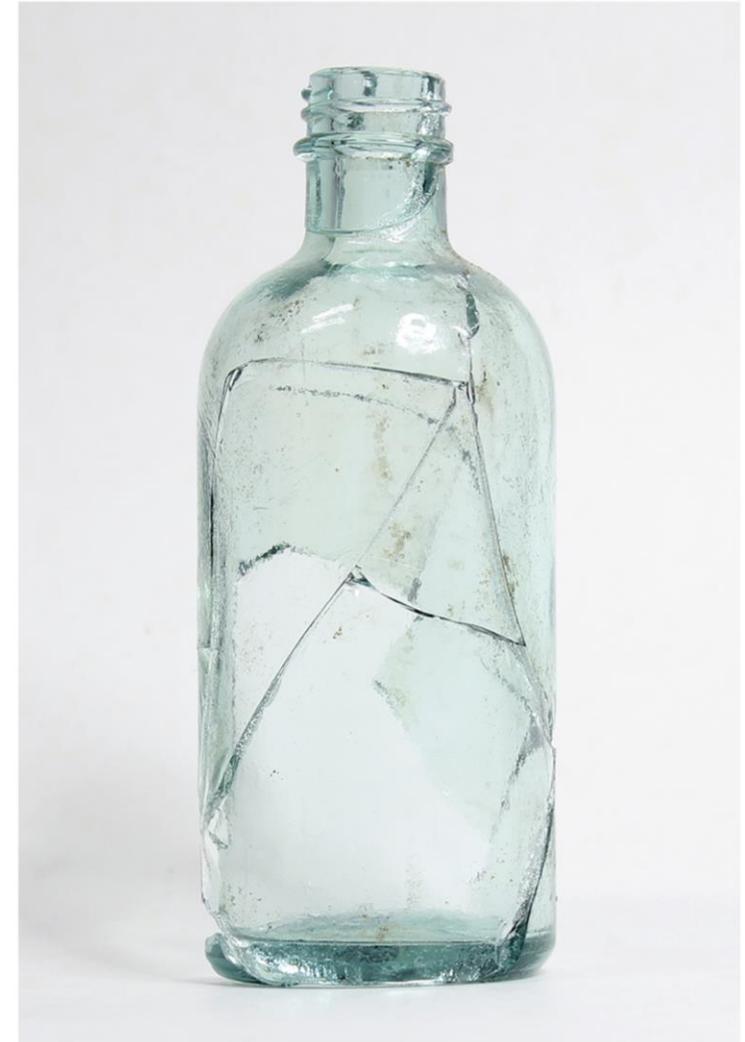
Izquierda. FRASCO DE PERFUME INCOLORO Y DE VARIEDAD TRANSLÚCIDA, EN PROCESO DE DESVITRIFICACIÓN. EL CUERPO ES RECTANGULAR CON BORDES ZIGZAGUEANTES, CUELLO CÓNICO CON HILO HELICOIDAL, BOCA DE LABIO PLANO Y BORDE RECTO, CON CIERRE PARA TAPA ROSCA/ROCIADOR. LA BASE ES RECTANGULAR CON LOS VÉRTICES OCHAVADOS. PRODUCCIÓN INDUSTRIAL. ALTO 7,3 CM, LARGO 4,1 CM, ANCHO 1,3 CM.

Centro. FRASCO DE FARMACIA, COLOR ÁMBAR OSCURO Y DE VARIEDAD TRANSLÚCIDA, TIENE FALTANTES EN EL LABIO. CUERPO RECTANGULAR CON LOS BORDES OCHAVADOS, HOMBROS REDONDEADOS, CUELLO CILÍNDRICO, BOCA DE LABIO EVERTIDO CON CIERRE PARA TAPÓN DE CORCHO. LA BASE ES RECTANGULAR CON LOS VÉRTICES OCHAVADOS. HAY COSTURAS EN LA BASE Y DOS LATERALES CUERPO-BOCA. EN LA BASE TIENE GRABADA LA MARCA DE CRISTALERÍAS CHILE Y EL NÚMERO 8 (1940-1970). PRODUCCIÓN INDUSTRIAL NACIONAL. ALTO 12 CM, LARGO 5,3 CM, ANCHO 2,8 CM.

Derecha. BOTELLITA DE FARMACIA, DEL COLOR NATURAL DEL VIDRIO Y VARIEDAD TRANSPARENTE. LA BASE ES CIRCULAR Y EL CUERPO CILÍNDRICO, HOMBROS REDONDEADOS Y MARCADOS, CUELLO CORTO CON UN ANILLO OBLICUO DOBLE E HILO HELICOIDAL. LA BOCA ES DE LABIO REDONDEADO CON CIERRE PARA TAPA ROSCA. PRODUCCIÓN INDUSTRIAL. EN LA BASE TIENE MARCA DE FÁBRICA EN SOBRERELIEVE PERTENECIENTE A CRISTALERÍAS CHILE (1938-CIRCA 1980) Y EL NÚMERO 6 A SU IZQUIERDA.

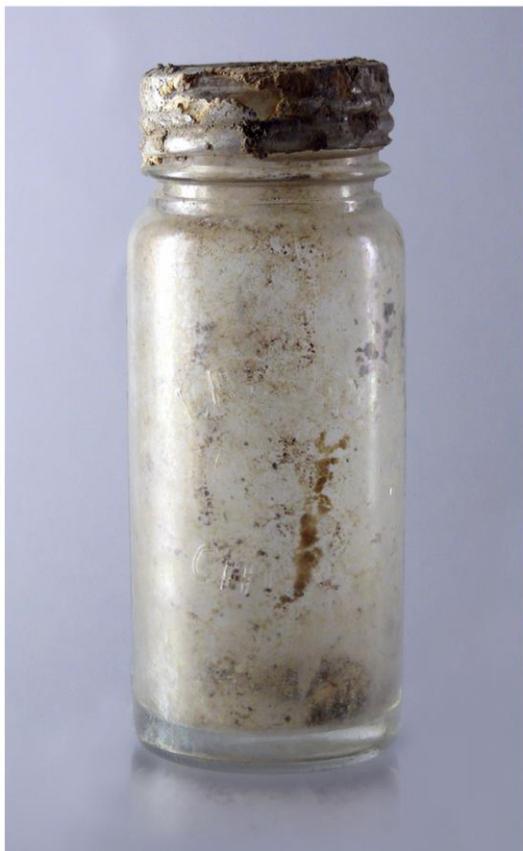
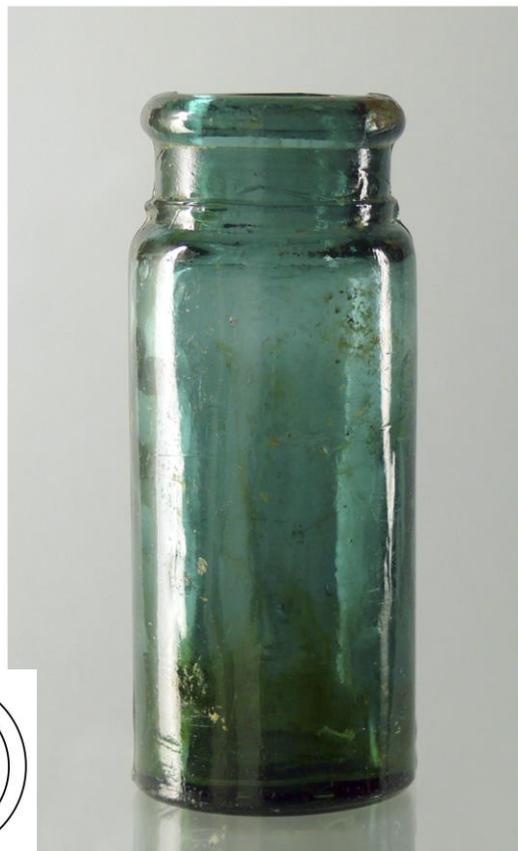
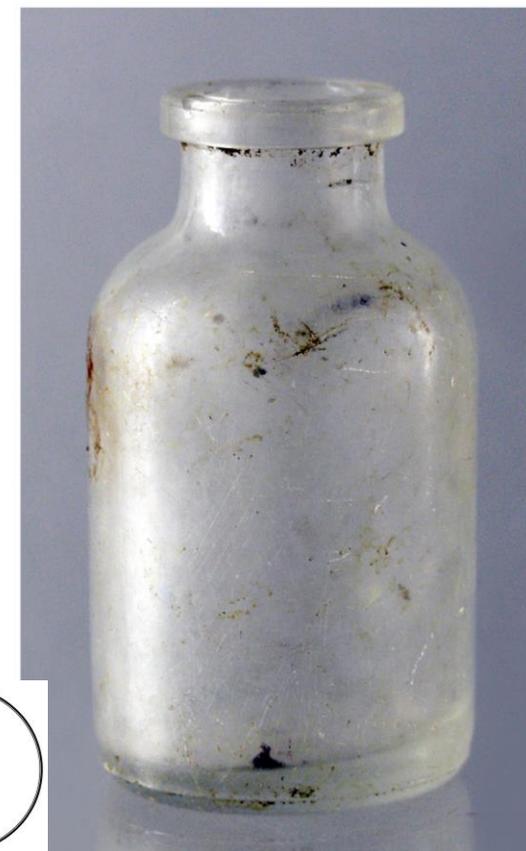
Izquierda. FRASCO DE FARMACIA, INCOLORO Y DE VARIEDAD TRANSPARENTE. EL CUERPO ES CILÍNDRICO, CUELLO CON UN ANILLO OBLICUO DOBLE E HILO HELICOIDAL, BOCA DE LABIO PLANO Y BORDE RECTO, CON CIERRE PARA TAPA ROSCA DE ALUMINIO. EN EL CUERPO TIENE GRABADA LA PALABRA “LABOR” SOBRE DOS CÍRCULOS CONCÉNTRICOS QUE ENCIERRAN LA FIGURA DE UN VENADO Y BAJO ESTE LA PALABRA “CHILE”. EN LA BASE TIENE LA MARCA DE LA FÁBRICA NACIONAL DE VIDRIOS (1907-1930). PRODUCCIÓN INDUSTRIAL NACIONAL. ALTO 11,9 CM, DIÁMETRO 4,7 CM.

Centro. FRASCO DE FARMACIA, DE COLOR VERDE OSCURO AZULADO Y VARIEDAD TRANSPARENTE. EL CUERPO ES CILÍNDRICO, LOS HOMBROS REDONDEADOS, EL CUELLO TIENE UN REBORDE EN LA SECCIÓN INFERIOR, BOCA DE LABIO EVERTIDO Y BORDE REDONDEADO CON CIERRE PARA TAPÓN DE CORCHO O DE VIDRIO ESMERILADO. HAY BURBUJAS EN EL CUELLO Y HOMBROS. SE OBSERVAN DOS COSTURAS LATERALES CUERPO-REBORDE DEL CUELLO, Y OTRA ENTRE EL REBORDE Y CUELLO. PIEZA FABRICADA EN UN MOLDE PARA LA BASE Y CUERPO, Y OTRO PARA LA TERMINACIÓN. EN LA BASE TIENE GRABADA LAS LETRAS FA. ALTO 11,5 CM, DIÁMETRO 4,7 CM.

Derecha. FRASCO DE FARMACIA INCOLORO Y DE VARIEDAD TRANSPARENTE. EL CUERPO ES CILÍNDRICO, HOMBROS REDONDEADOS, CUELLO LEVEMENTE CÓNICO, BOCA DE BORDE EVERTIDO Y LABIO PLANO CON CIERRE PARA TAPÓN DE CORCHO O SIMILAR. EN LA BASE TIENE GRABADA LA MARCA ES LA FÁBRICA DE VIDRIO OWENS-ILLINOIS INCOMPANY. PRODUCCIÓN INDUSTRIAL, ENVASE IMPORTADO. ALTO 5,7 CM, DIÁMETRO 3,2 CM.

ESTA MARCA ESTUVO EN USO DESDE 1929 HASTA 1958 CON ALGUNAS VARIACIONES. A PARTIR DE ENTONCES, EN LA GRAN MAYORÍA DE ENVASES DE ESTA FÁBRICA SE GRABÓ LA NUEVA MARCA CONSISTENTE EN UN “I” AL INTERIOR DE UN ÓVALO. EN ESTOS ENVASES EL NÚMERO A LA IZQUIERDA DEL DIAMANTE REPRESENTA EL NÚMERO DE CÓDIGO DE LA PLANTA; EL NÚMERO A LA DERECHA DEL DIAMANTE INDICA LA FECHA DE FABRICACIÓN Y EL NÚMERO BAJO EL ÓVALO, CORRESPONDE AL NÚMERO DE SERIE O MOLDE. EN EL FRASCO DE LA IMAGEN, ESTOS NÚMEROS INDICAN QUE FUE FABRICADO EN LA PLANTA DE HUNTINGTON, WEST VIRGINIA, EN OPERACIONES DESDE 1930, Y FUE FABRICADO EN 1930 Ó 1940.

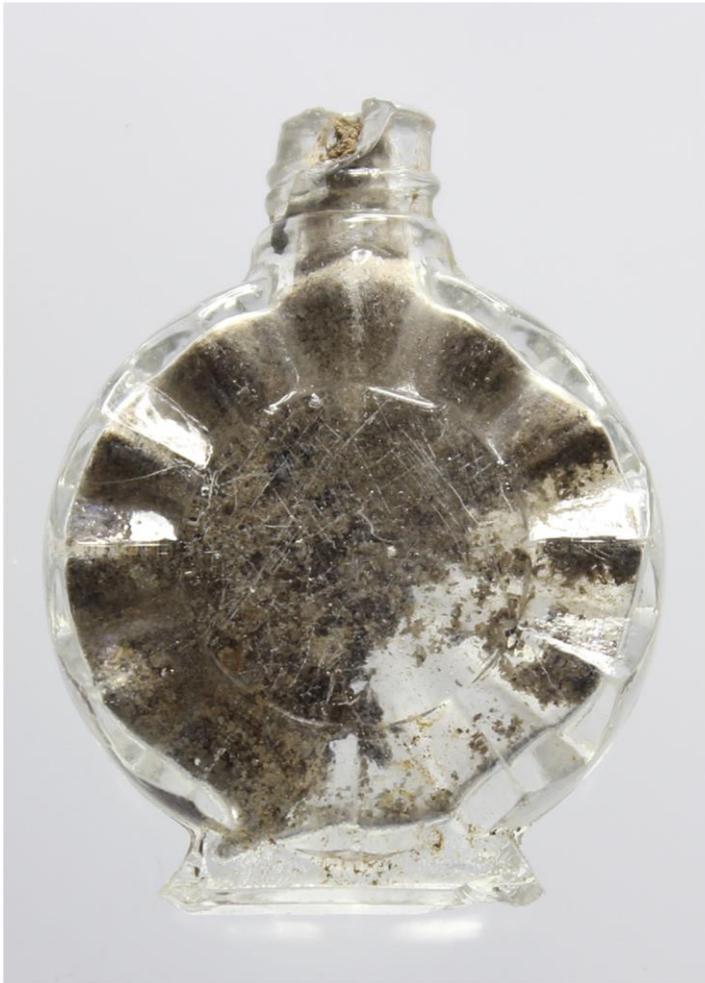
Izquierda. FRASCO DE PERFUME, COMPLETO, PEQUEÑO, INCOLORO PERO CON TONOS TORNASOLADOS Y DE VARIEDAD TRANSPARENTE. LA BASE ES RECTANGULAR Y DE ÁNGULOS OCHAVADOS; PIE MARCADO Y EVERTIDO; EL CUERPO ES DE FORMA CIRCULAR Y DE CONTORNO ESTRELLADO Y EL CUELLO MUY CORTO Y CILÍNDRICO, TIENE HILOS HELICOIDALES. LA BOCA ES ESTRECHA CON CIERRE PARA TAPA ROSCA. EL CUERPO TIENE DECORACIÓN EN SOBRELIEVE FORMANDO RAYOS QUE IRRADIAN DESDE EL CENTRO EN UNA PARED, Y RAYOS QUE NACEN DESDE UN CÍRCULO CENTRAL EN LA OTRA. TIENE COSTURAS EN EL CONTORNO DE LA BASE Y DOS LATERALES QUE VAN DESDE EL PIE A LA BOCA. PRODUCCIÓN INDUSTRIAL. ALTO 4,4 CM; ANCHO 3,3, CM.

Centro. FRASCO DE FARMACIA, AUSENTE EL GOLLETE, DE COLOR ÁMBAR Y VARIEDAD TRANSPARENTE. LA BASE Y CUERPO SON DE FORMA RECTANGULAR, HOMBROS REDONDEADOS. TIENE COSTURAS EN EL TALÓN Y DOS LATERALES QUE ABARCAN EL CUERPO Y CUELLO; EN AMBOS COSTADOS DEL CUERPO TIENE GRABADO EN SOBRELIEVE LA INSCRIPCIÓN "ÉTABLISSMENTS/CHATELAIN", Y EN LA BASE LA MARCA DE LA FÁBRICA NACIONAL DE VIDRIOS. PRODUCCIÓN NACIONAL INDUSTRIAL (1907-CIRCA 1930). ALTO 11,9 CM, LARGO 6,6 CM, ANCHO 3,2 CM.

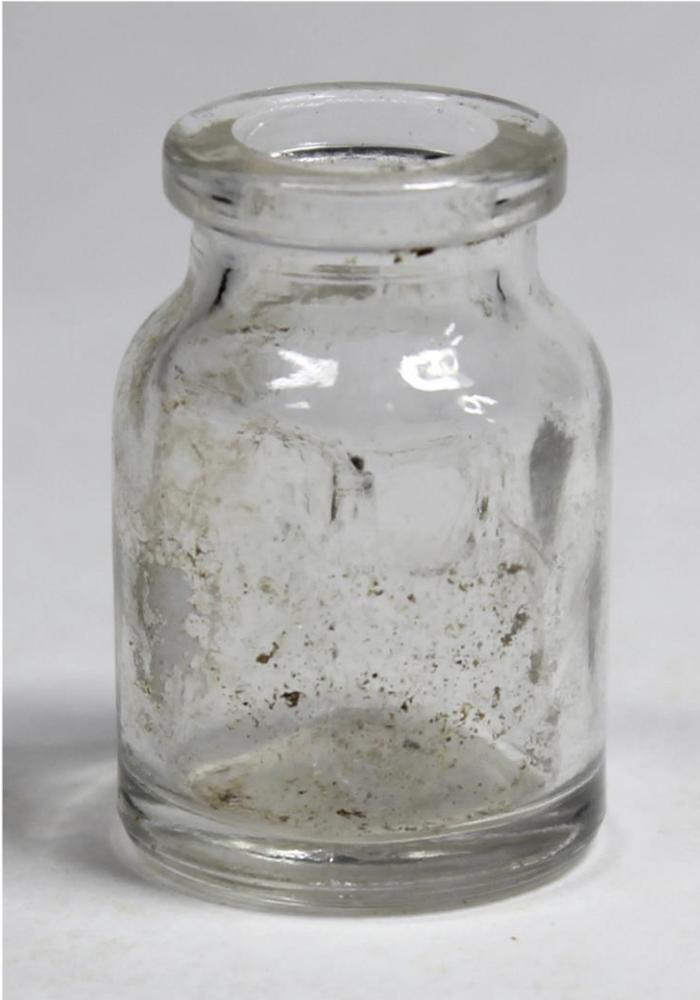
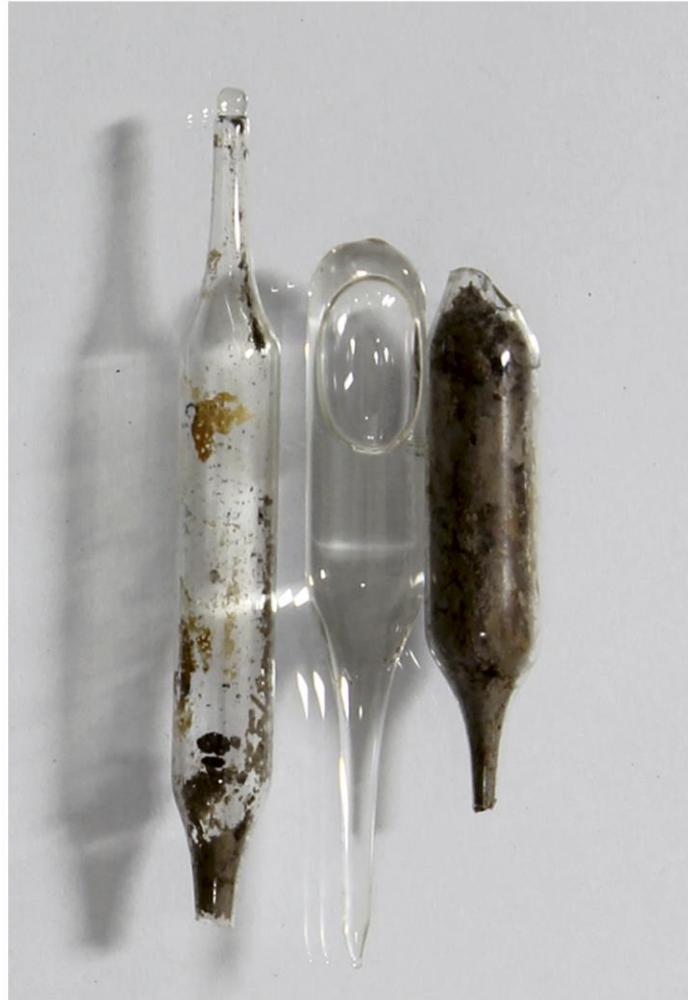
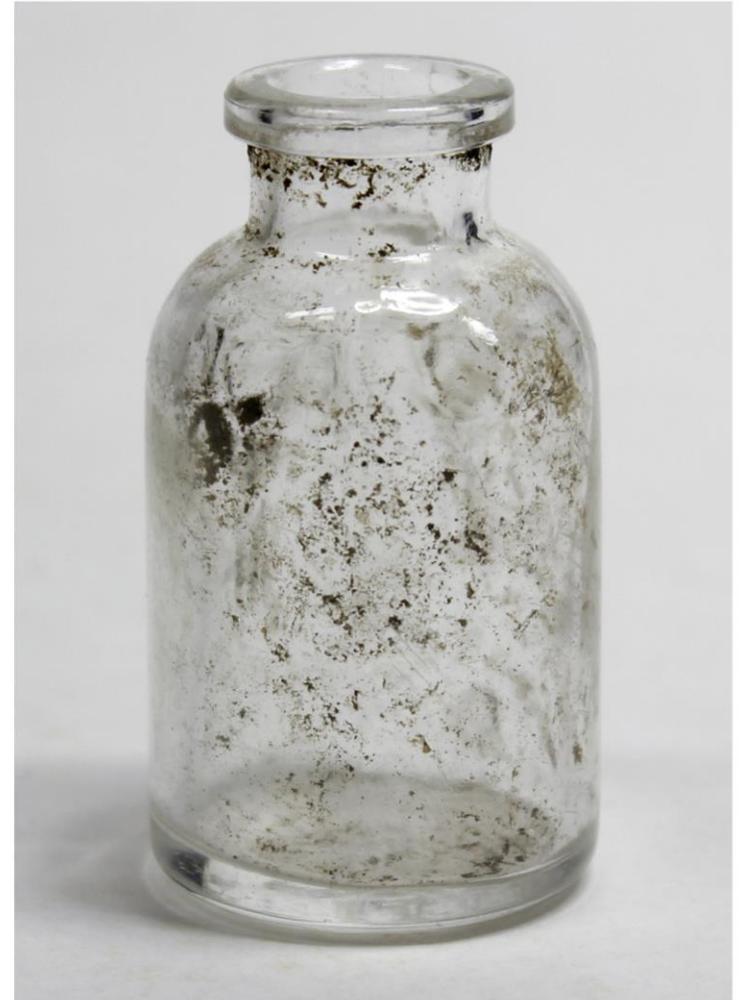
Izquierda. FRASCO DE FARMACIA, INCOLORO Y DE VARIEDAD TRANSPARENTE. EL CUERPO ES CILÍNDRICO, HOMBROS REDONDEADOS Y CUELLO CORTO; TERMINADO TIPO “EXTRACT LIP” CON PREPARACIÓN PARA TAPA A PRESIÓN. TIENE COSTURAS EN EL TALÓN Y DOS LATERALES CUERPO-BOCA. EN LA BASE TIENE GRABADO “S 17”. FRASCO DE REMEDIO, PRODUCCIÓN INDUSTRIAL. ALTO 3,7 CM, DIÁMETRO 2,5 CM.

Centro. CONJUNTO DE TRES AMPOLLAS INCOLORAS Y DE VARIEDAD TRANSPARENTE. SON DE CUERPO CILÍNDRICO Y DOS DE ELLAS TIENEN AMBOS EXTREMOS AGUZADOS; LA OTRA TIENE UN EXTREMO CONVEXO. UNA DE ELLAS TIENE EN AZUL LA CIFRA “....1054”. LARGO 6,4 CM; 5,6 CM Y 4,2 CM; DIÁMETRO 0,9 CM.

Derecha. FRASCO DE FARMACIA, INCOLORO Y DE VARIEDAD TRANSPARENTE. EL CUERPO ES CILÍNDRICO, HOMBROS REDONDEADOS Y CUELLO CORTO; TERMINADO TIPO “EXTRACT LIP” CON CIERRE PARA TAPA A PRESIÓN. TIENE COSTURAS EN LA BASE Y DOS LATERALES CUERPO-BOCA. EN LA BASE TIENE GRABADO “TCW CO/33/TYPE 2/USA”. FRASCO DE REMEDIO IMPORTADO, PRODUCCIÓN INDUSTRIAL DE LA FÁBRICA T.C. WHEATON Co, NEW JERSEY, E.E.U.U. (1900-1960). ALTO 5,7 CM, DIÁMETRO 3,1 CM.

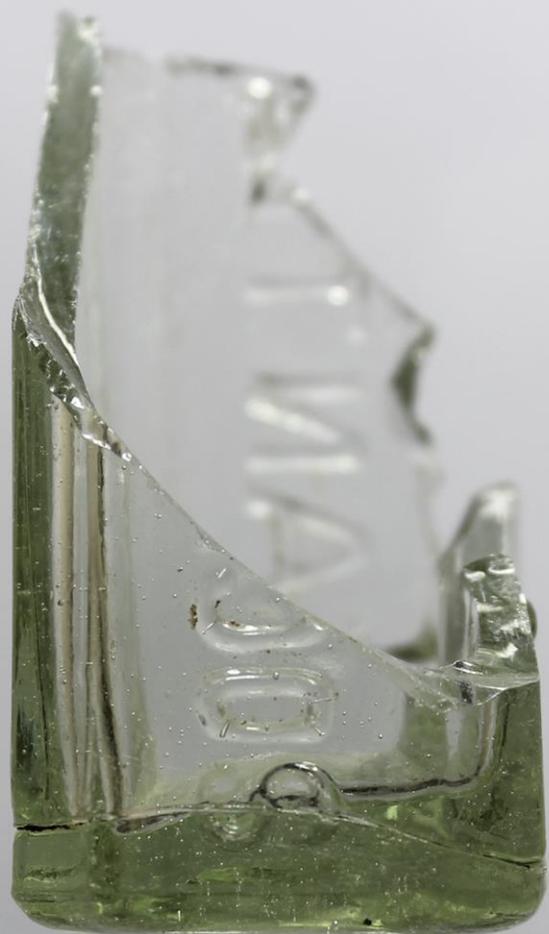
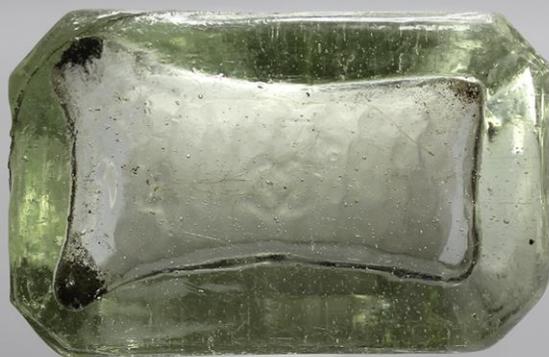
Izquierda. BASE Y FRAGMENTO DE CUERPO DE UN FRASCO DE FARMACIA, INCOLORO Y DE VARIEDAD TRANSPARENTE. EN UN COSTADO DEL CUERPO TIENE GRABADO "SANTIAGO", Y EN EL OTRO "SOCI...". PRODUCCIÓN INDUSTRIAL. EN LA BASE TIENE MARCA DE FÁBRICA EN SOBRELIEVE PERTENECIENTE A CRISTALERÍAS CHILE (1938-CIRCA 1980) Y EL NÚMERO 14 A SU IZQUIERDA.

Derecha. BASE Y SECCIÓN INFERIOR DEL CUERPO DE UN FRASCO DE LECHE DE MAGNESIA PHILLIPS, DE COLOR AZUL COBALTO Y VARIEDAD TRANSPARENTE. LA BASE Y CUERPO SON DE FORMA OVOIDE CON EL COSTADO BISELADO. TIENE COSTURAS EN EL TALÓN Y DOS LATERALES EN EL CUERPO. EN LA BASE TIENE GRABADA LA INSCRIPCIÓN "PHILLIPS/ 8

9/GENUINA". ENVASE DE PRODUCCIÓN NACIONAL E INDUSTRIAL (1830-1970).

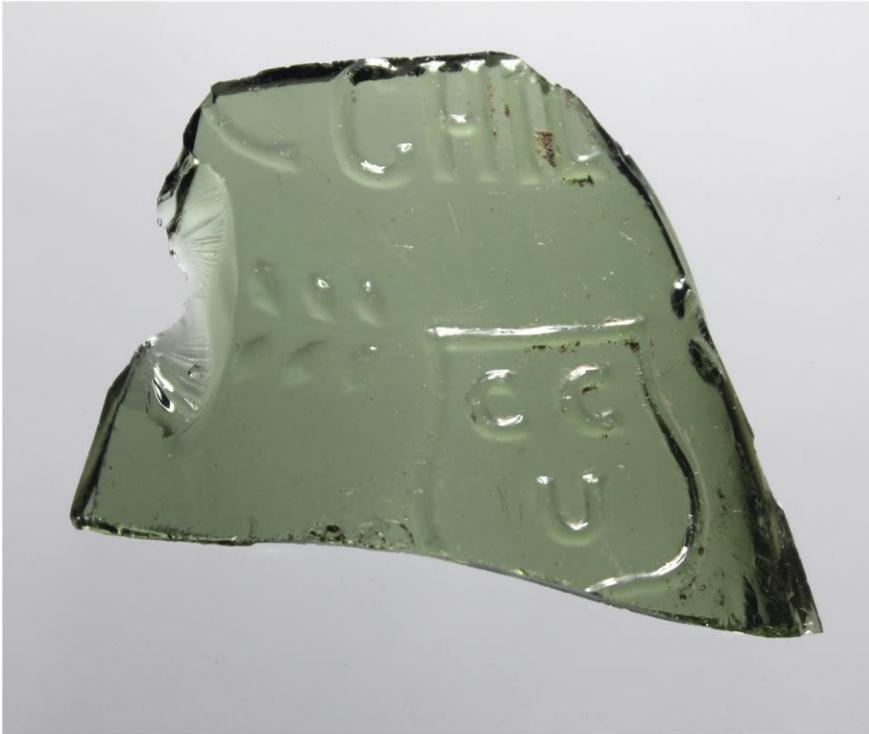
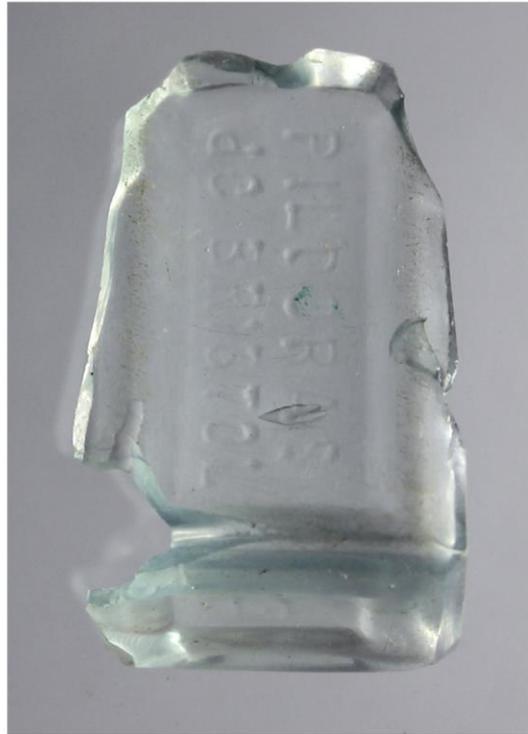
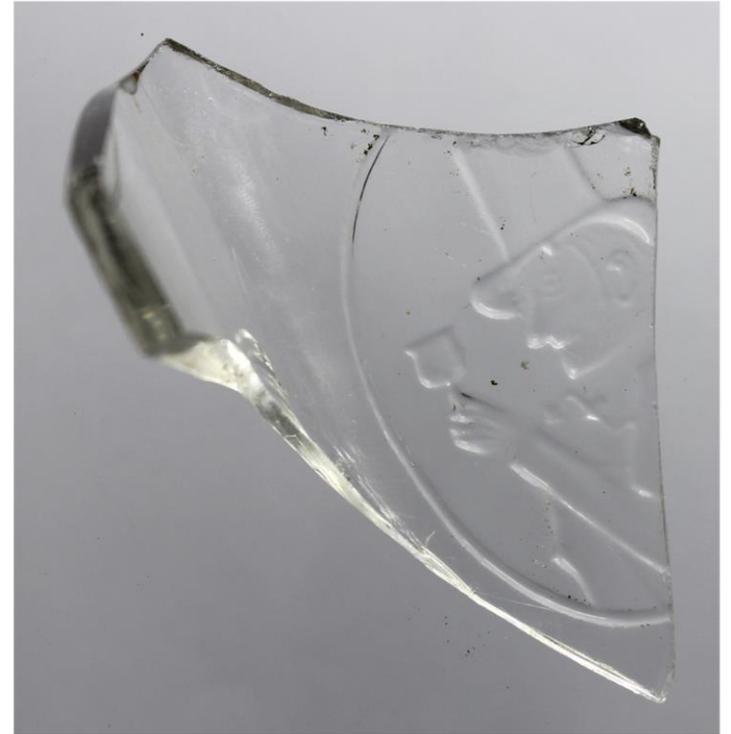
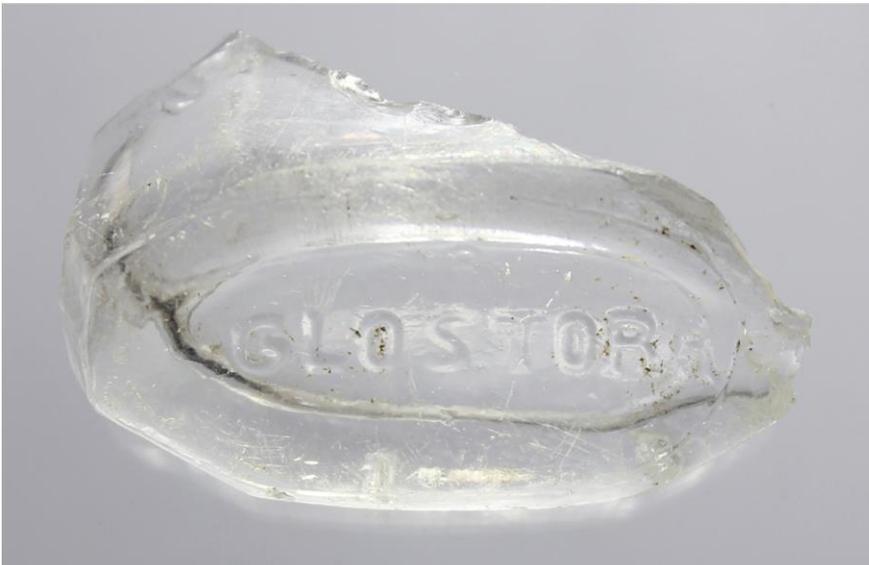
Arriba-izquierda. FRAGMENTO DE CUERPO DE BOTELLA DE CERVEZA, COLOR VERDE Y VARIEDAD TRANSPARENTE. TIENE GRABADO EN SOBRELIEVE LA PALABRA "CHILE", UNA ESPIGA Y ABAJO UN ESCUDO CON LAS LETRAS CC/U. PRODUCCIÓN NACIONAL Y FABRICACIÓN INDUSTRIAL (CIRCA 1930-1960).

Arriba-centro. FRAGMENTO DE BASE Y CUERPO DE UN FRASCO DE FARMACIA, DEL COLOR NATURAL DEL VIDRIO CON TONOS TORNASOLADOS Y DE VARIEDAD TRANSPARENTE. EL CUERPO ES DE FORMA RECTANGULAR Y EN UNA PARED TIENE GRABADA LA INSCRIPCIÓN "PILDORAS/DE BRISTOL" Y EN LA BASE EL NÚMERO 14. FABRICACIÓN SOPLADA EN MOLDE.

Arriba-derecha. FRAGMENTO DE CUERPO DE BOTELLA DE LICOR, DE FORMA RECTANGULAR, INCOLORA Y DE VARIEDAD TRANSPARENTE. PRODUCCIÓN INDUSTRIAL. TIENE GRABADO EN SOBRELIEVE UN CÍRCULO QUE INSCRIBE EL PERFIL DE UN HOMBRE CON SOMBRERO ALZANDO UNA COPA.

Abajo-izquierda. BASE DE FRASCO DE TOCADOR, INCOLORO Y DE VARIEDAD TRANSPARENTE. LA BASE ES OVOIDE Y TIENE GRABADO EN SOBRELIEVE LA INSCRIPCIÓN "GLOSTORA". CORRESPONDE A UN FRASCO DE BRILLANTINA O FIJADOR PARA EL PELO (CIRCA 1950).

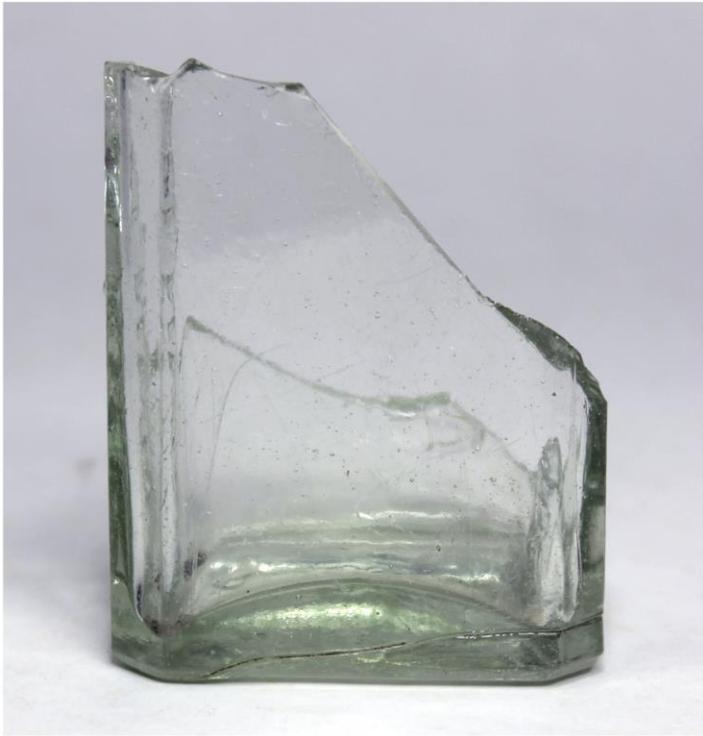
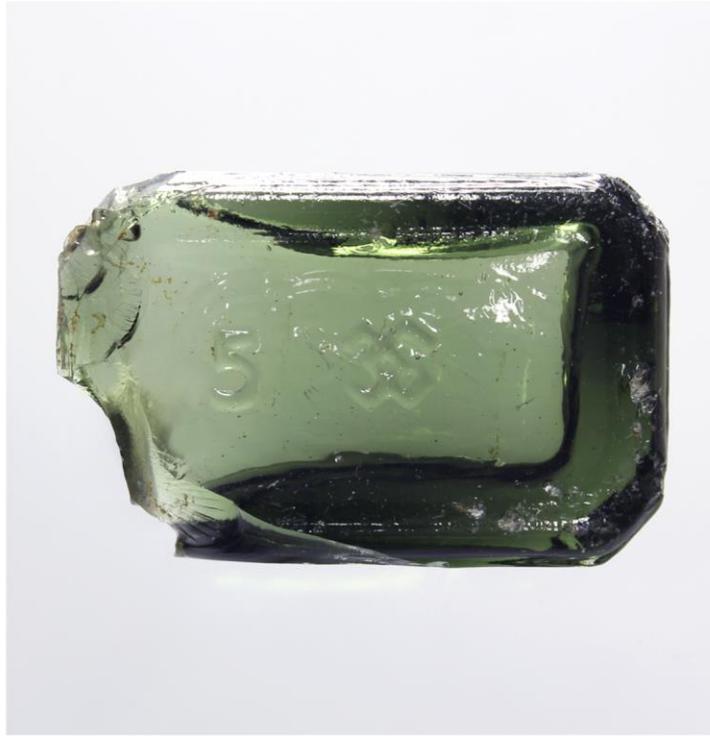
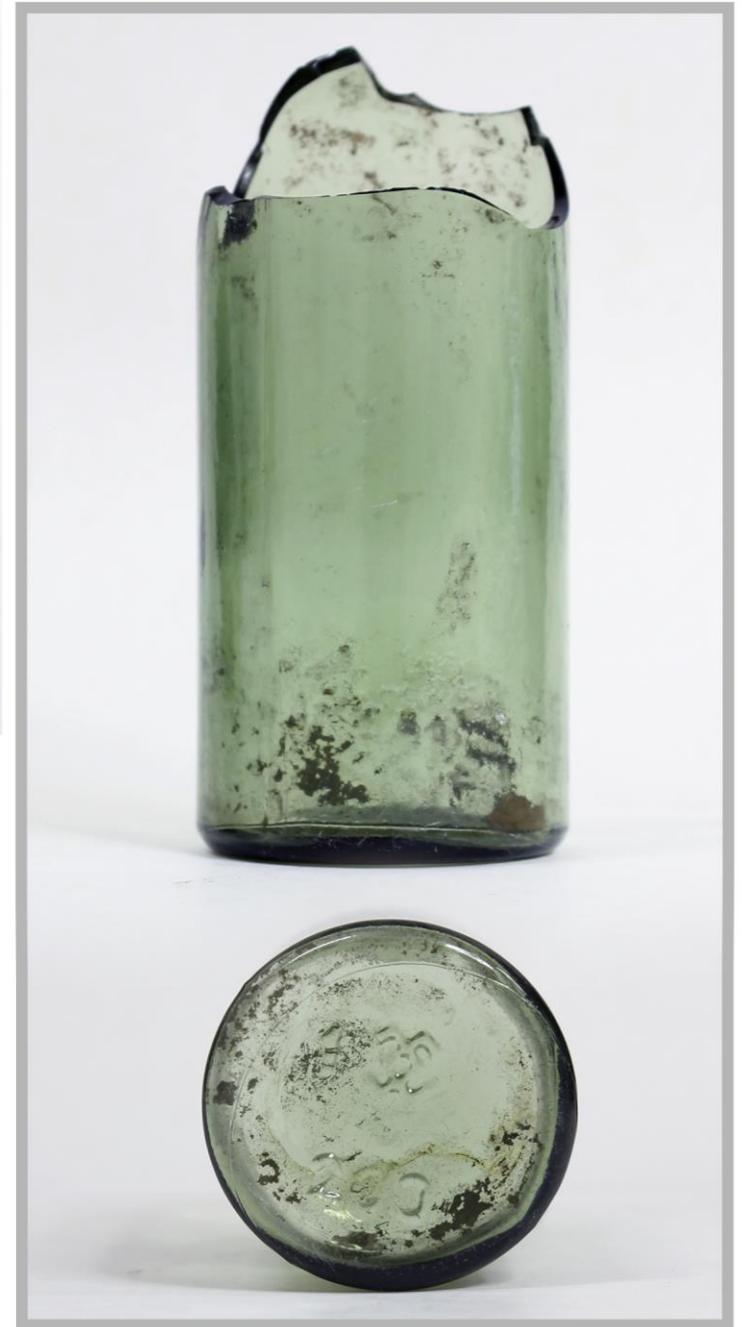
Izquierda. BASE Y FRAGMENTO DE CUERPO DE UN FRASCO DE FARMACIA, INCOLORO Y DE VARIEDAD TRANSPARENTE. EN UN COSTADO DEL CUERPO TIENE GRABADO “SANTIAGO”, Y EN EL OTRO “SOCI...”. PRODUCCIÓN INDUSTRIAL. EN LA BASE TIENE MARCA DE FÁBRICA EN SOBRELIEVE PERTENECIENTE A CRISTALERÍAS CHILE (1938-CIRCA 1980) Y EL NÚMERO 14 A SU IZQUIERDA.

Centro. BASE Y PARTE DEL CUERPO DE UN FRASCO DE FARMACIA, DE COLOR VERDE Y VARIEDAD TRANSPARENTE. ES DE FORMA RECTANGULAR CON LOS BORDES OCHAVADOS; TIENE COSTURAS EN EL CONTOURNO DE LA BASE Y DOS LATERALES EN EL CUERPO. EN LA BASE ESTÁ GRABADA EN SOBRELIEVE LA MARCA DE FÁBRICA DE CRISTALERÍAS CHILE ANTECEDIDA POR EL NÚMERO 5. EN EL CUERPO SE OBSERVA LA INSCRIPCIÓN “L...” EN UN PARED Y “SO...” EN EL COSTADO, CORRESPONDIENTE A “LABORATORIO CHILE/SOCIEDAD ANONIMA”. PRODUCCIÓN NACIONAL INDUSTRIAL (1930-1960).

Derecha. BASE Y CUERPO DE BOTELLA DE FARMACIA, DE COLOR VERDE Y VARIEDAD TRANSPARENTE. EL CUERPO ES CILÍNDRICO Y TIENE COSTURAS EN EL TALÓN Y DOS LATERALES. EN LA BASE TIENE LOS CÍRCULOS DE OWEN Y MARCA DE FÁBRICA DE CRISTALERÍA CHILE CON LOS NÚMEROS 1 Y 200. ESTE ÚLTIMO INDICANDO LA CAPACIDAD EN ML DEL ENVASE. PRODUCCIÓN NACIONAL INDUSTRIAL (1930-1950).

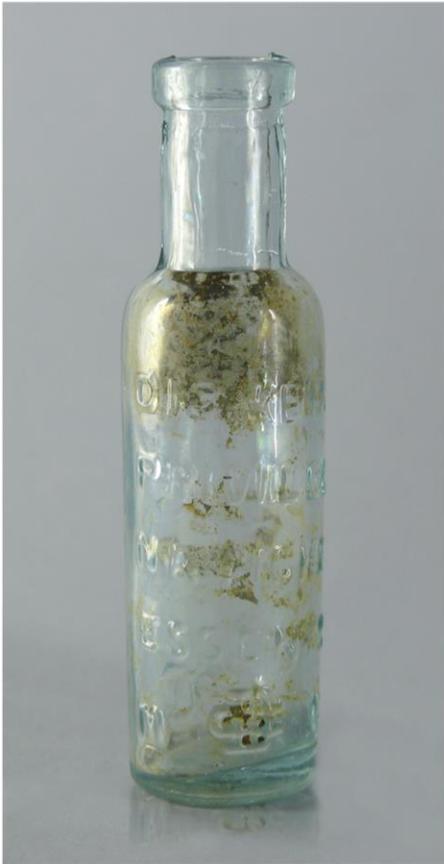
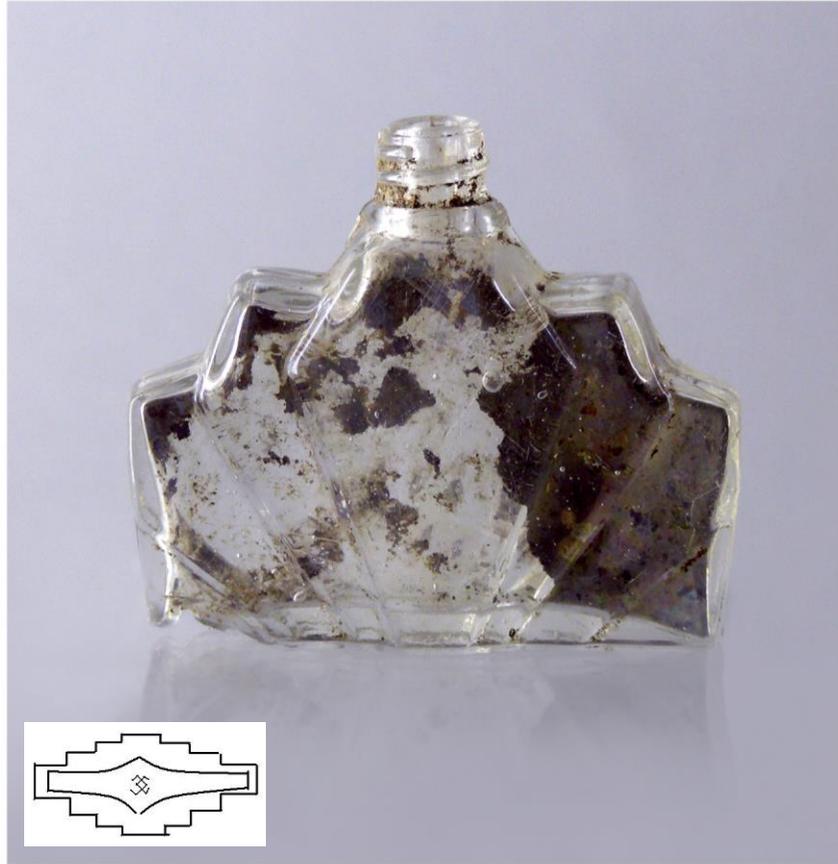
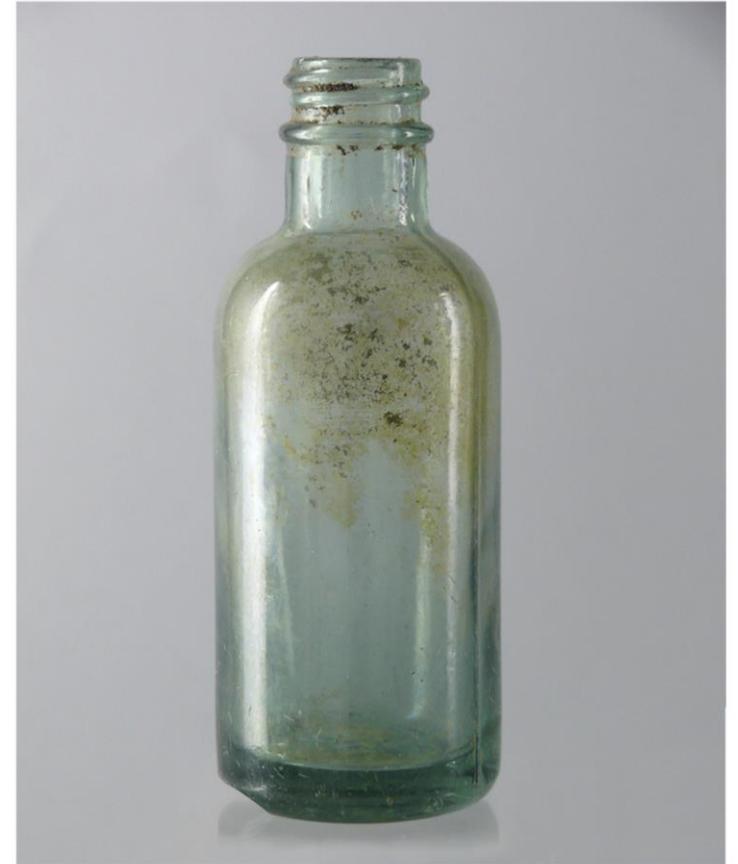
Izquierda. FRASCO DE FARMACIA, COLOR NATURAL DEL VIDRIO Y VARIEDAD TRANSPARENTE. EL CUERPO ES CILÍNDRICO, HOMBROS REDONDEADOS, CUELLO CILÍNDRICO, BOCA DE LABIO PLANO Y BORDE EVERTIDO CON CIERRE PARA UN TAPÓN DE CORCHO. EN UN LADO DEL CUERPO TIENE GRABADO: “DIE KEIS/ PRIVILEC/ NATICHE/ ESSENTS/M C”, Y AL OTRO LADO “SERLICHE/IRT ALTO/W XROM”. ESTAS PALABRAS FORMAN LA FRASE EN ALEMÁN “DIE KEIS SER LICHE PRIVILEGIRT ALT ONATICHE W KRONE SENTS” Y HACE REFERENCIA AL PRIVILEGIO ENTREGADO EN 1796 EN ALTONA, HAMBURGO, A PAUL CLAAS MENADIE PARA DISTRIBUIR ESTE PRODUCTO CONSIDERADO COMO UNA ESENCIA O EXTRACTO MILAGROSO. PRODUCTO IMPORTADO. ALTO 9,2 CM, DIÁMETRO 2,5 CM.

Centro. FRASCO DE PERFUME INCOLORO CON TONOS TORNASOLADOS, VARIEDAD TRANSPARENTE. EL CUERPO TIENE FORMA DE PIRÁMIDE ESCALONADA Y DECORACIÓN TABLEADA CON DISEÑO DE CONCHA O PÉTALOS DE FLOR; CUELLO CÓNICO CON HILO HELICOIDAL, BOCA CIRCULAR DE LABIO PLANO Y BORDE RECTO CON CIERRE PARA TAPA ROSCA/ROCIADOR. LA BASE ES DEFORMA BI-PIRAMIDAL ESCALONADA; TIENE GRABADA LA MARCA DE CRISTALERÍAS CHILE (1930-1970). PRODUCCIÓN INDUSTRIAL NACIONAL. ALTO 4,5 CM, LARGO 5,1 CM, ANCHO 1,5 CM.

Derecha. FRASCO DE FARMACIA, COLOR NATURAL DEL VIDRIO Y VARIEDAD TRANSPARENTE. EL CUERPO ES CILÍNDRICO, HOMBROS REDONDEADOS, CUELLO CON UN ANILLO OBLICUO DOBLE E HILO HELICOIDAL. LA BOCA ES DE LABIO PLANO Y BORDE RECTO, CON CIERRE PARA TAPA ROSCA. TIENE COSTURAS EN LA BASE Y DOS LATERALES CUERPO-BOCA. PRODUCCIÓN INDUSTRIAL. ALTO 10 CM, DIÁMETRO 3,9 CM.

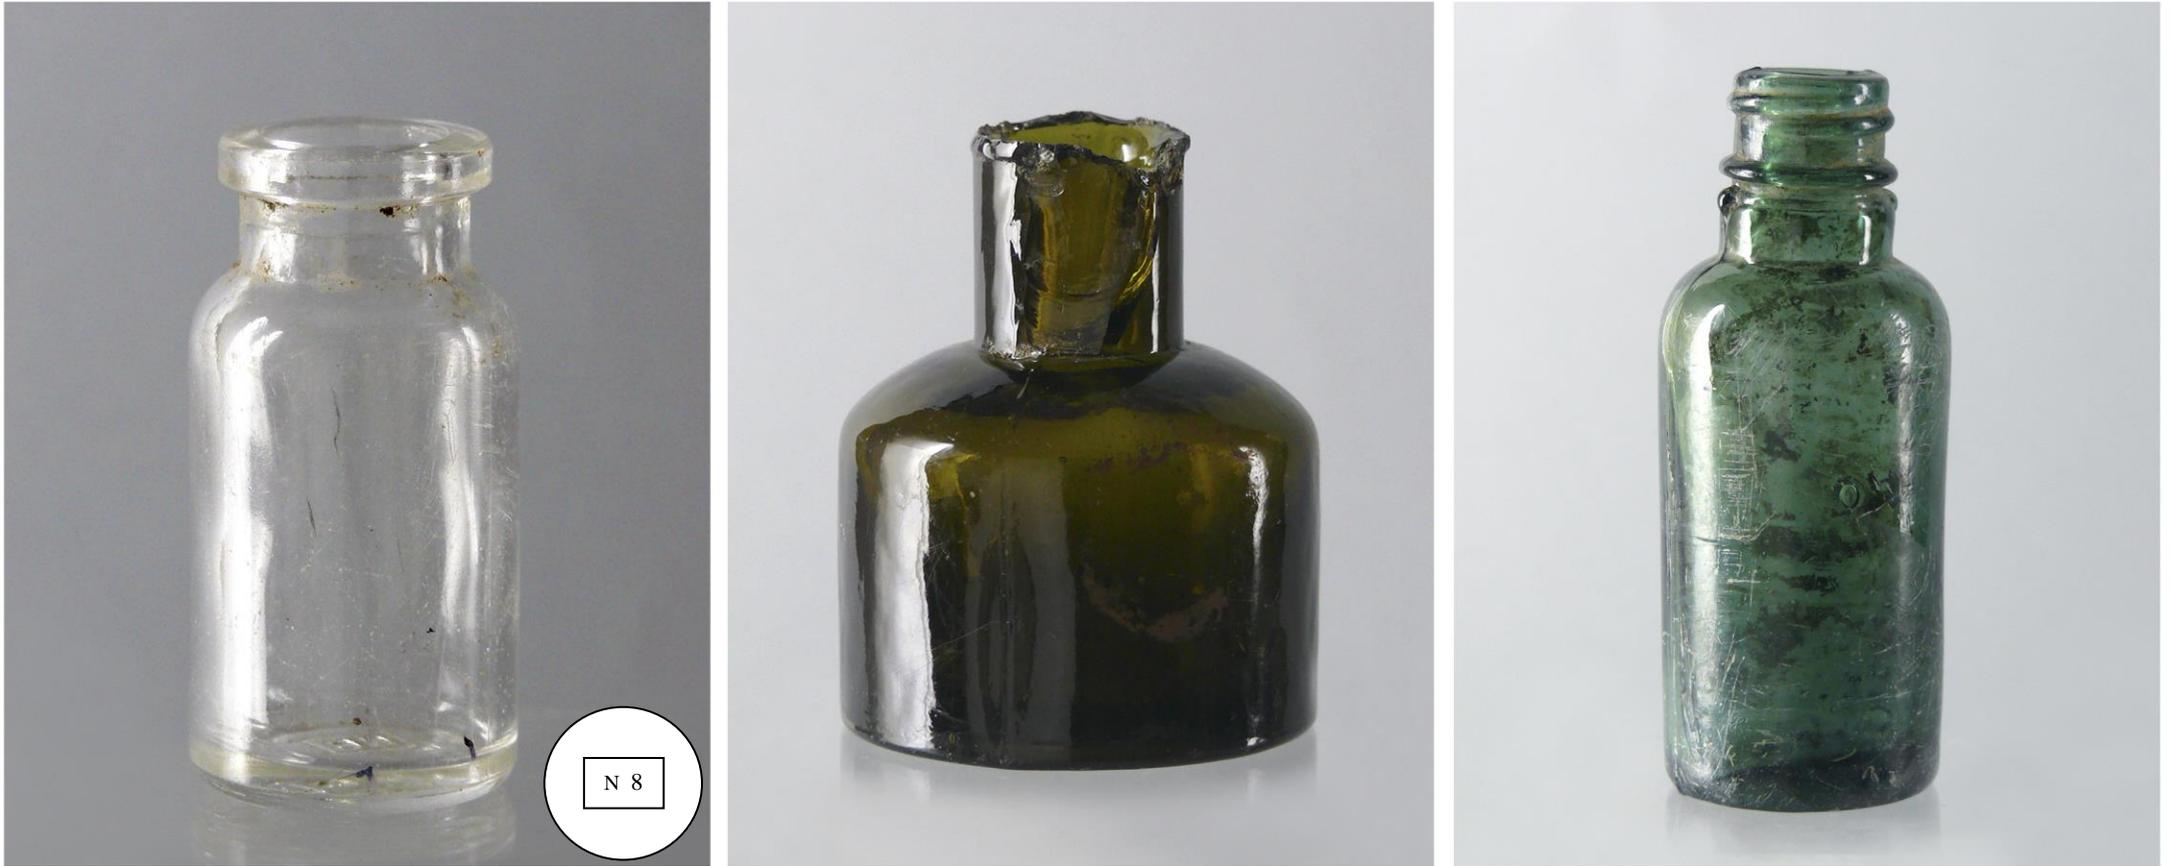
Izquierda. FRASCO DE FARMACIA INCOLORO Y DE VARIEDAD TRANSPARENTE. EL CUERPO ES CILÍNDRICO, HOMBROS REDONDEADOS, CUELLO CILÍNDRICO, TERMINACIÓN TIPO “PACKER LIP” Y CIERRE PARA TAPÓN A PRESIÓN (CORCHO U OTRO). EN LA BASE TIENE GRABADA MARCA DE FÁBRICA. PRODUCCIÓN INDUSTRIAL. ALTO 4,9 CM, DIÁMETRO 2,4 CM.

Centro. TINTERO DE COLOR VERDE OLIVA OSCURO Y VARIEDAD TRANSPARENTE, CON FALTANTES. EL CUERPO Y CUELLO SON CILÍNDRICOS. HAY COSTURAS EN EL CONTORNO DE LA BASE Y DOS LATERALES CUERPO-CUELLO. TIENE BURBUJAS EN EL CUERPO Y LA BASE. PRODUCCIÓN SOPLADA EN MOLDE. DIÁMETRO 4,3 CM.

Derecha. FRASCO DE FARMACIA, COLOR VERDE Y VARIEDAD TRANSPARENTE. EL CUERPO ES CILÍNDRICO, HOMBROS REDONDEADOS, CUELLO CON UN ANILLO OBLICUO DOBLE E HILO HELICOIDAL; BOCA DE LABIO PLANO Y BORDE RECTO CON CIERRE PARA TAPA ROSCA. EN LA BASE TIENE GRABADO EL NÚMERO 30, INDICANDO SU CAPACIDAD (30ML). HAY BURBUJAS EN EL CUERPO Y DOS COSTURAS LATERALES CUERPO-BOCA. PRODUCCIÓN INDUSTRIAL. ALTO 8,4 CM, DIÁMETRO 3,3 CM.

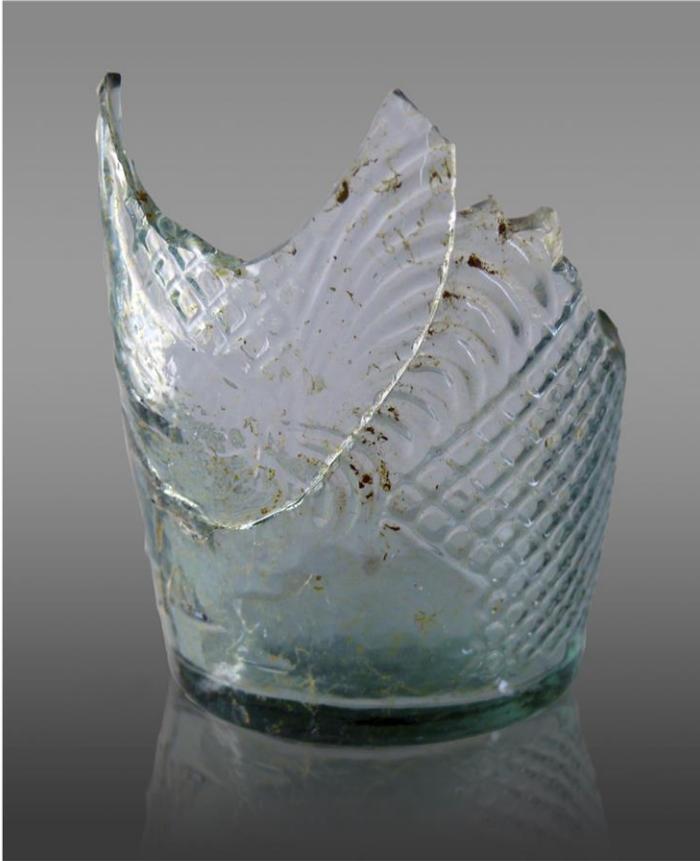
Izquierda. VASO DE COLOR VERDE CLARO Y VARIEDAD TRANSPARENTE, CON FALTANTES. EL CUENCO ES CÓNICO Y TIENE DECORACIÓN EN RELIEVE FORMANDO LA FIGURA DE UN GALLO RODEADO DE ROMBOS CONTINUOS. LA BOCA ES DE LABIO PLANO Y BORDE BISELADO. PIEZAS SOPLADA EN MOLDE. ALTO 7CM, DIÁMETRO 5 CM.
